**Algyő Nagyközség Önkormányzata Képviselő-testületének 14/2023. (VII. 5.) önkormányzati rendelete**

**a településkép védelméről szóló 16/2018. (XII.14.) önkormányzati rendelet módosításáról**

### Helyi védettségű építmények értékelőlapjai

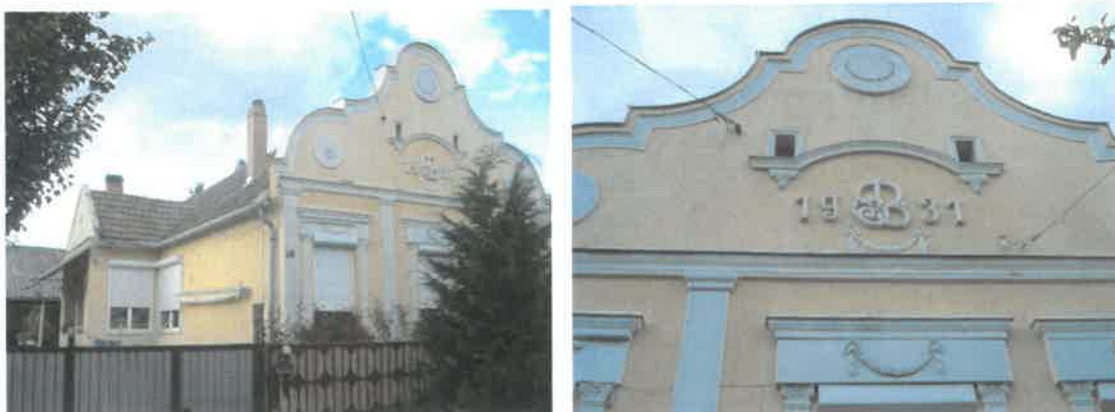
1. **Aranyhíd utca 10.** hrsz.: 1180 lakóház, épült 1931-ben.

Indoklás: Sajátos hangulatú, előkertes, „L” alakú (rövid udvari szárnyat tartalmazó) épület. Valószínűleg a tulajdonos szülőföldjét (talán a Délvidéket) idézi a homlokzat. Az íves záródás játékos, a vakolatmezőket fehér ornamentika választja el, utóbbiak a felújítás során sajnos idegen elemekkel is kiegészültek. Állaga megfelelő. A kerítés nem illik hozzá.

Javaslat: Az eredeti állapot megkutatásával az időközben átalakított nyílászárók, homlokzati ornamentika, színalkalmazás visszaállítása. A látszó redőnytok nem illik a védett értékhez, rejtett megoldásra javasolt áttérni. A kerítés korhű cseréje ajánlott.

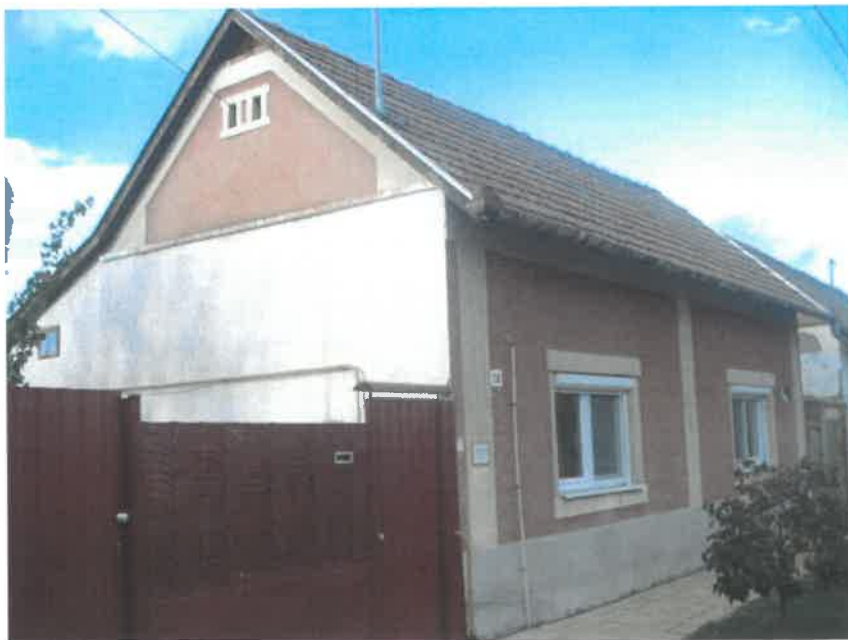
2. **Aranyhíd utca 28.** hrsz.: 1171. Népház. Épült hozzávetőleg a XX. század első harmadában.

Indoklás: Egyszerű vakolatdíszítésű, kétablakos, nyeregtetős épület. Műanyag nyílászárókat építettek be látszó redőnytokkal. A színezés eltérhet az eredeti jellegétől.

Javaslat: Az eredeti állapot megkutatásával az időközben átalakított fa nyílászárókat és homlokzati színezést érdemes visszaállítani. Rejtett redőnyszekrény alkalmazása javasolt.

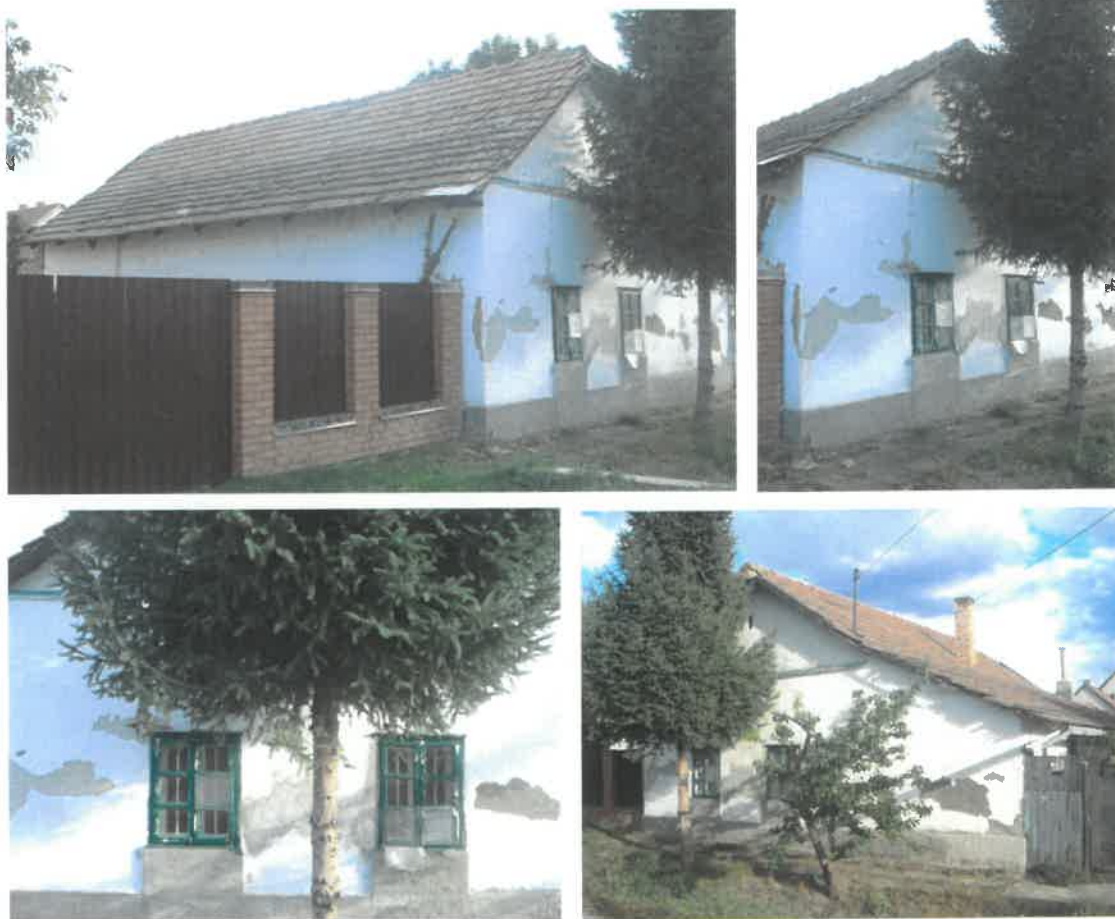
3. Aranyhíd utca 29. hrsz.: 1210/1 népi lakóház. Épült a XIX. század végén.

Indoklás: Valószínűleg Algyő legrégebbi épületei közé tartozik a fésűs jelleggel épült, oldaltornácos népi lakóház. Az oromzatot téglá osztopárkány választja el a falmezőtől. Két kicsiny hatosztatú ablakot építettek be a homlokzatra, a szárnyak kifelé nyílnak. Az épület gyenge állagú.

Javaslat: Az eredeti állapotot megőrző felújítás.

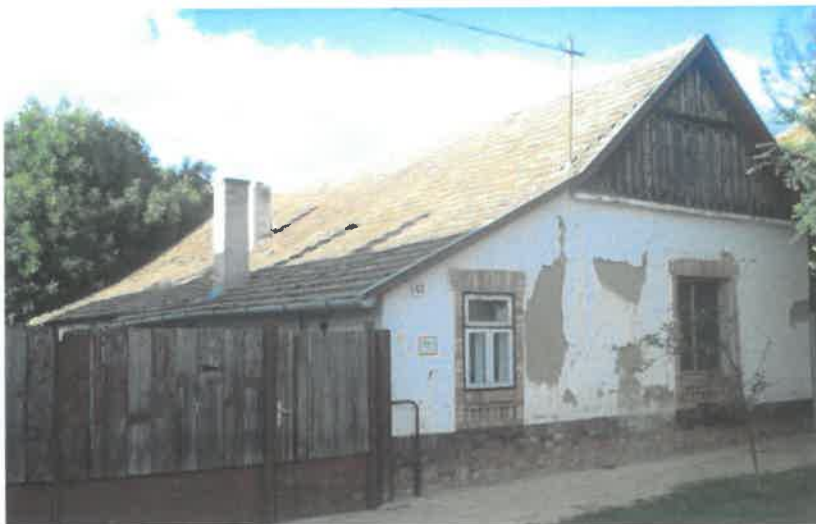
4. Aranyhíd utca 42. hrsz.: 1164 lakóház. Épült a XX. század elején.

Indoklás: Az oldaltornácos népi lakóház tipikus példája, a tornácablak eredeti, az oromfal tengelyében lévő ablak átalakított. Az oromzat függőleges deszkázatú, osztópárkánnyal.

Javaslat: Az eredeti állapot szerinti nyílászárót érdemes visszaállítani, a nagyobb bevilágítottság érdekében inkább két ablakot bevágni a homlokzatba a tornácablakkal megegyező méretben, ahogyan az alább közölt, már elbontott Aranyhíd utca 44.alatti épületen volt egykor. A felvizesedés kezelése szükséges.

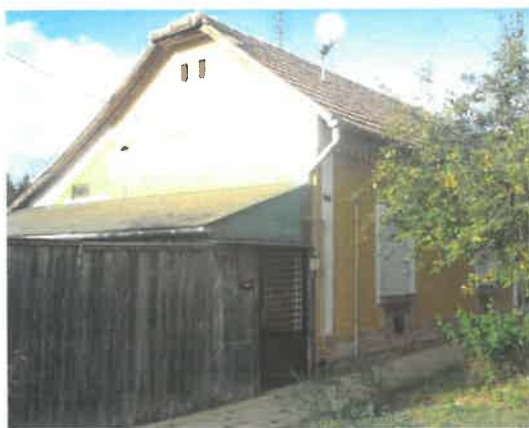
5. Aranyhíd utca 46. hrsz.: 1162 lakóház. Épült a XX. század első harmadában.

Indoklás: Fehér homlokzati vakolatarchitektúrával díszített, polgári jellegű lakóház. Az ablakokat műanyagra cserrélték és látszó redőnyszekrényt építettek be. Az épület állaga elfogadható

Javaslat: Az fa nyílászárókat érdemes visszaállítani. A redőnyszekrényt rejtett módon javasolt elhelyezni. A felújítás során a bejárati toldalék-tető helyett hagyományos anyaghasználattal célszerű tornácot és teraszt építeni a házhoz.

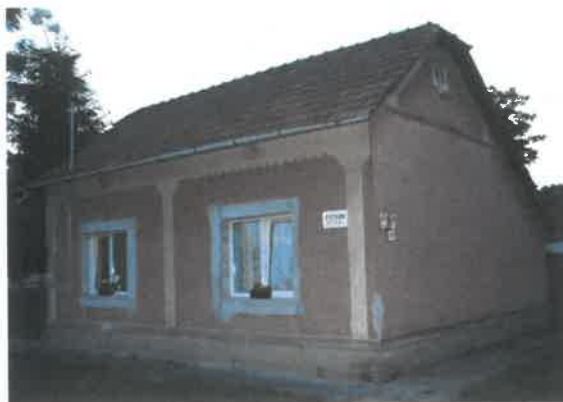
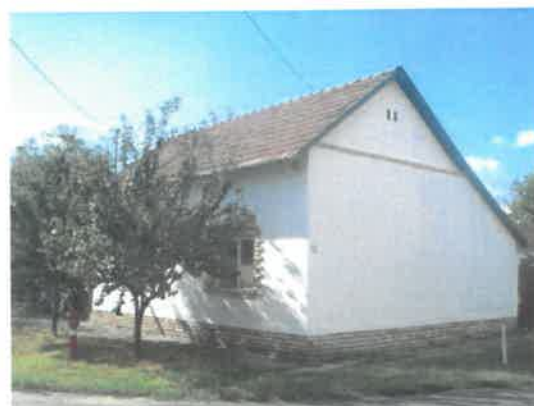
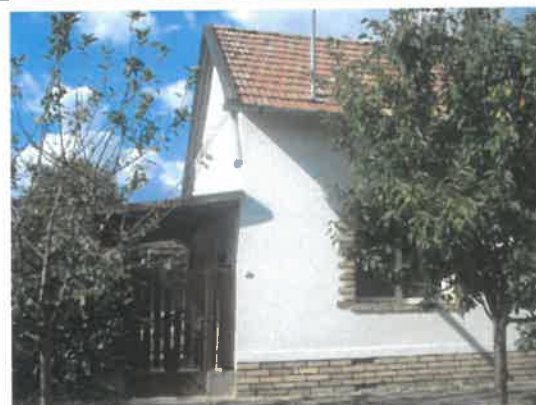
6. **Berek utca 21. – Csónak utca hrsz.:** 175 lakóház. Épült az 1930-as években.

Indoklás: A polgári jellegű lakóház a kétablakos, vakolatdísszel két mezőre osztott homlokzatú típust képviseli, amely tipikus volt a múlt század '30-as éveiben. A keleti végfal kontyolt oromfala téglasoron ül, szélei és a padlásszellőző nyílások világosabb vakolatkerettel szegettek. Az eredetiek helyett fehér műanyagablakok vannak beépítve. Nemrég téglaburkolattal látták el a lábazatot és az ablakkereteket. Az épületet fehér színre festették. A ház állapota stabil.

Javaslat: Az eredeti állapot a típus megkutatása alapján visszaállítandó (faablakok, vakolatarchitektúra, színezés, lábazat).

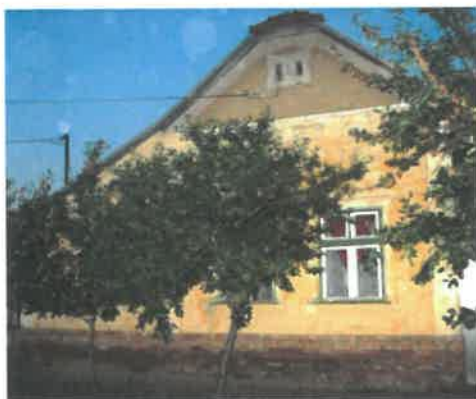
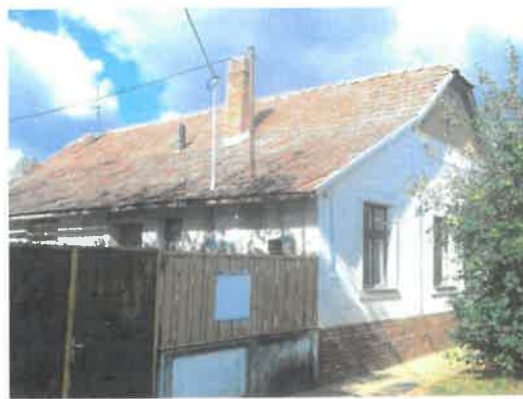
Épület képe 2008-ban és jelenleg

Indoklás: Utcára néző oromfalas, kontyolt cseréptető, toldott tornácos épület. A vakolt homlokzat három részre osztják a falkeretek, a három egyforma ablak és az oromfali szellőzők is vakolt keretezésűek. A faablakok és a téglalábazat valószínűleg eredeti. Az oromfalat alulról szegő téglasor alatt fehérre festették a falmezőket, a típusmegoldás szerint sárgás árnyalatú lehetett, fehér keretézéssel. Az épület viszonylag jó állapotú.

Javaslat: Állapotmegóvás, az eredeti állapot megkutatásával a színezés visszaállítása.

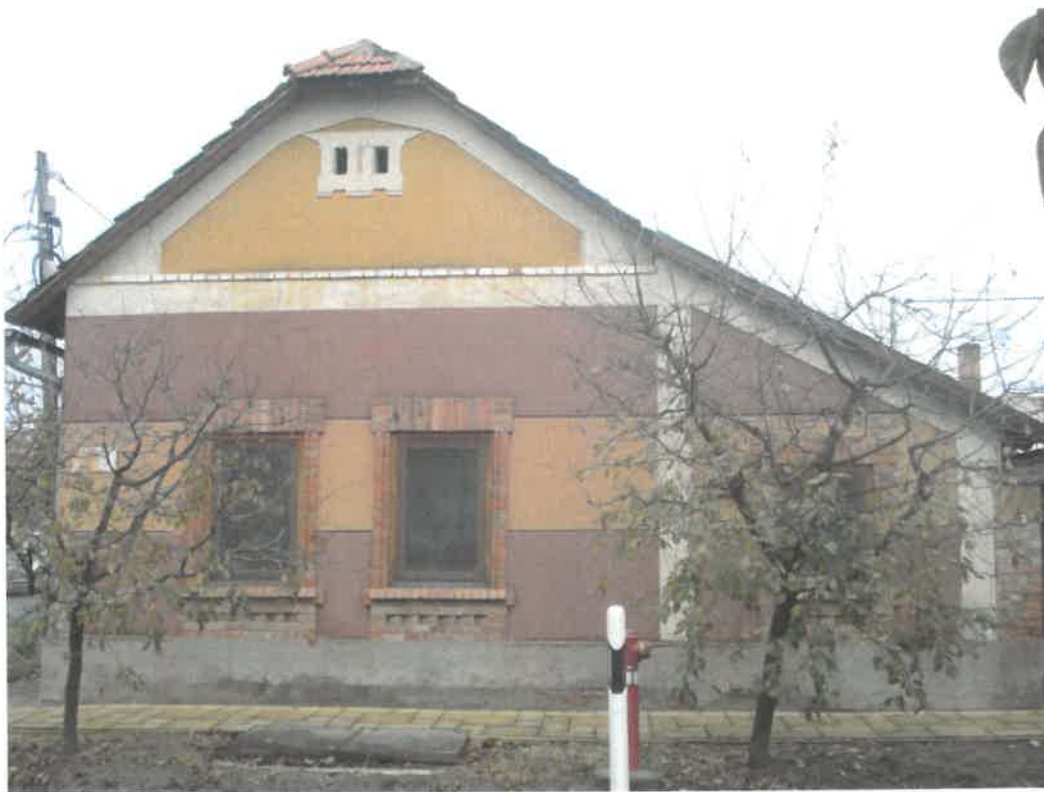
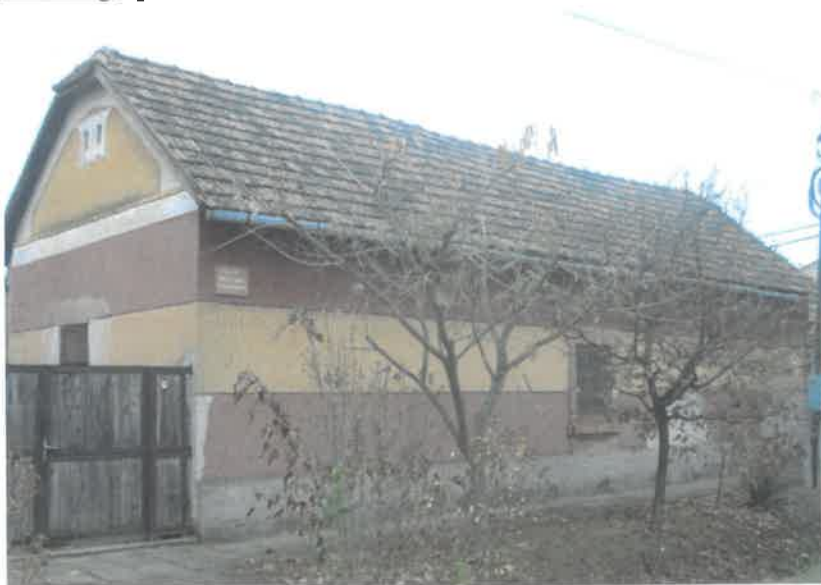
8. Csángó utca 31. hrsz.: 396 magánház. Épült 1924-ben.

Indoklás: Saroképület a Csángó utca – Tutaj utca találkozásánál, az 1920-as években kialakult ún. „Újtelep” területén. Csonkakontyolt nyeregtető fedí az egyszerű lakóházat. Az oromfal jellegzetes vakolatdíszítése megszokott Algyón, a főfalak színezése viszont kutatást igényel, ahogyan az utcai ablakok téglakeretezése és a lábazat megoldás is. Az épület felújításra szorul.

Javaslat: Az eredeti állapot megkutatásával szükség szerinti rekonstrukció.

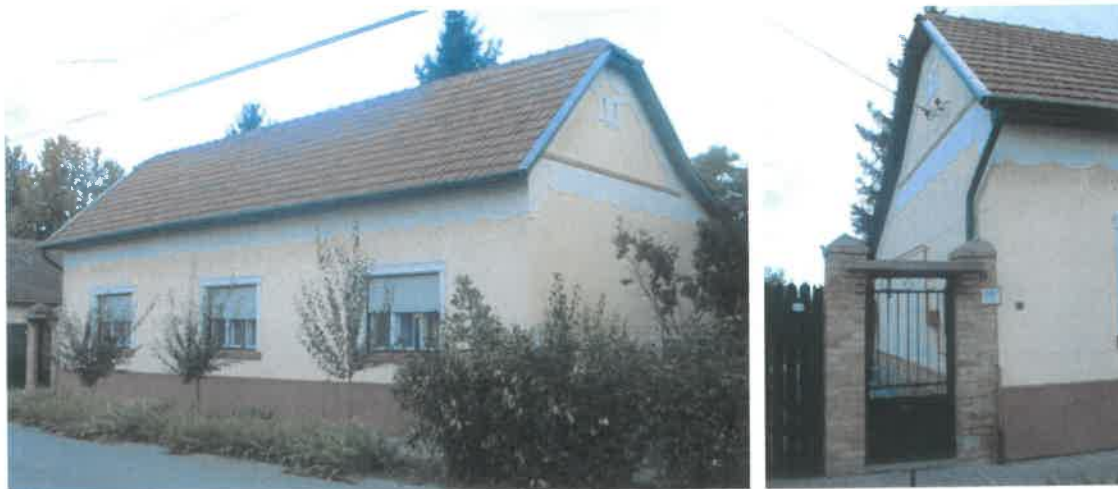
9. Géza utca 6. hrsz.: 871 magánház. Épült a XX. század első harmadában.

Indoklás: Tekintélyes méretű épület a Géza utca elején, amely még a településközpontoz tartozik. A kis telekmélység miatt az utcavonalon hosszan nyúlik el a ház. Három darab háromosztatú ablakot építettek be a homlokzatra. A végfalak csonkakontyos oromzatát világos színű vakolatkeretezés díszíti, akárcsak a padlásszellőzőt és az eresz alatti falmezőt. Az épület jó állapotú.

Javaslat: Az eredeti állapot megkutatásával szükség szerinti rekonstrukció.

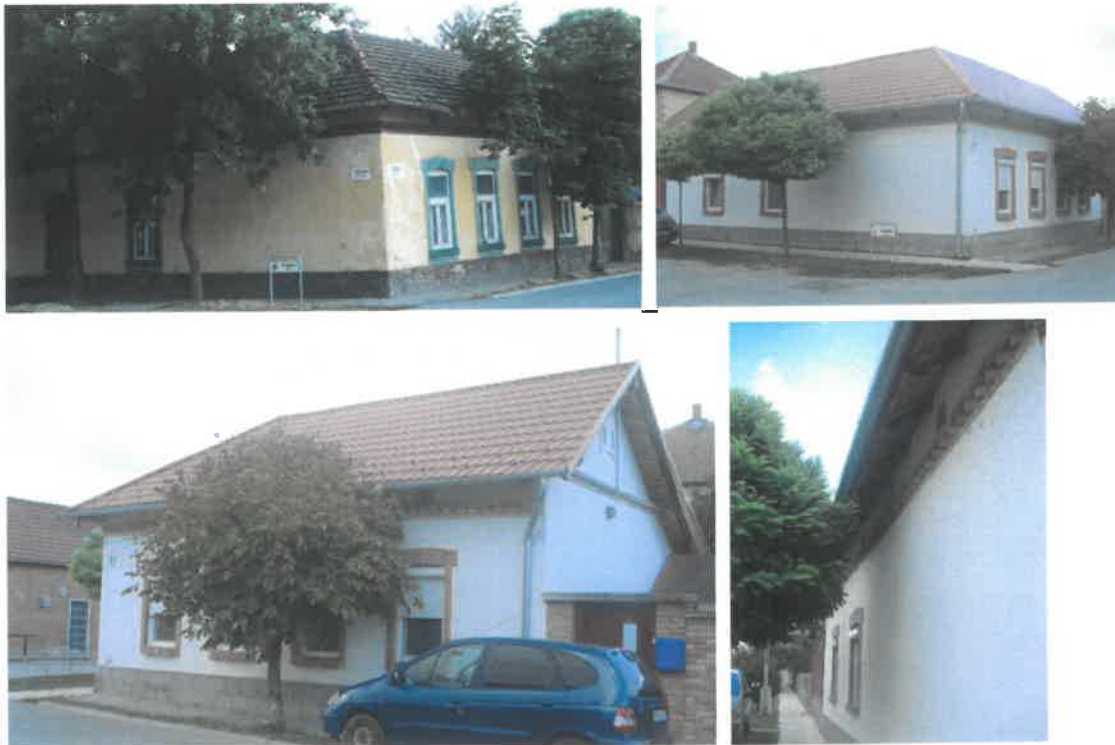
10. Géza utca 13. – Szamóca utca 2. hrsz.: 953 lakóház. Épült a XX. század elején.

Indoklás: A saroképület 4 + 2 ablakos homlokzatát téglasorral elválasztott párkány és látszó faragott szarufákkal kialakított eresz zárja le. A fedést nemrég lecserélték cserepeslemezre. A felújítás során az ablakkeretezést és az osztópárkányt szépen visszaállították, de a faablakokat osztás nélküli műanyag ablakok váltották fel és műanyag redőnyt építettek be látszó redőnytokkal. Oromzatán padlásszellőző vakolatdíszítménye megmaradt. Az épület állapota stabil.

Javaslat: Az új ablakok és főleg a redőnyszekrény nem illeszkedik az épülethez, az eredeti osztású faablakok visszaállítása volna szerencsés.

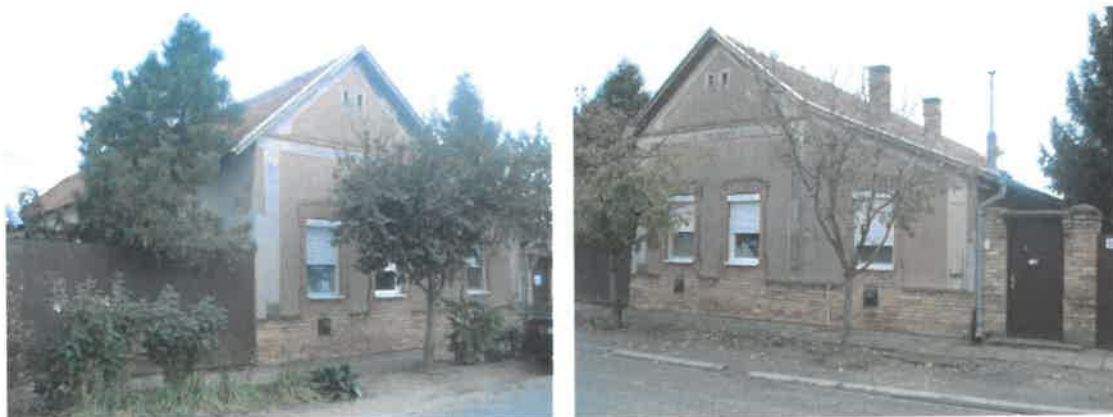
11. Géza utca 23. hrsz.: 948 lakóház. Épült a XX. század első harmadában.

Indoklás: A fésűs beépítésű toldott tornácos lakóházat a vakolat- és téglamintázat játéka díszíti. Nyugodt tömegű és arányos nyíláselrendezésű (háromablakos) épület, a kiskapu téglaoszlopai is illeszkednek hozzá. Fedése agyagcserép, sajnos az ablakokat műanyagra cserélték és látszó redőnyszekrényrel oldották meg az árnyékolását. Két gázkonvektor-kivezetés is létesült még korábbi időszakban a homlokzaton. Az épület állaga megfelelő, de kisebb javításokra szorul.

Javaslat: A faablakokra érdemes visszatérni, beépített redőnytokkal. A színeket is finomítva az épület eleganciája jobban megmutatkozik majd.

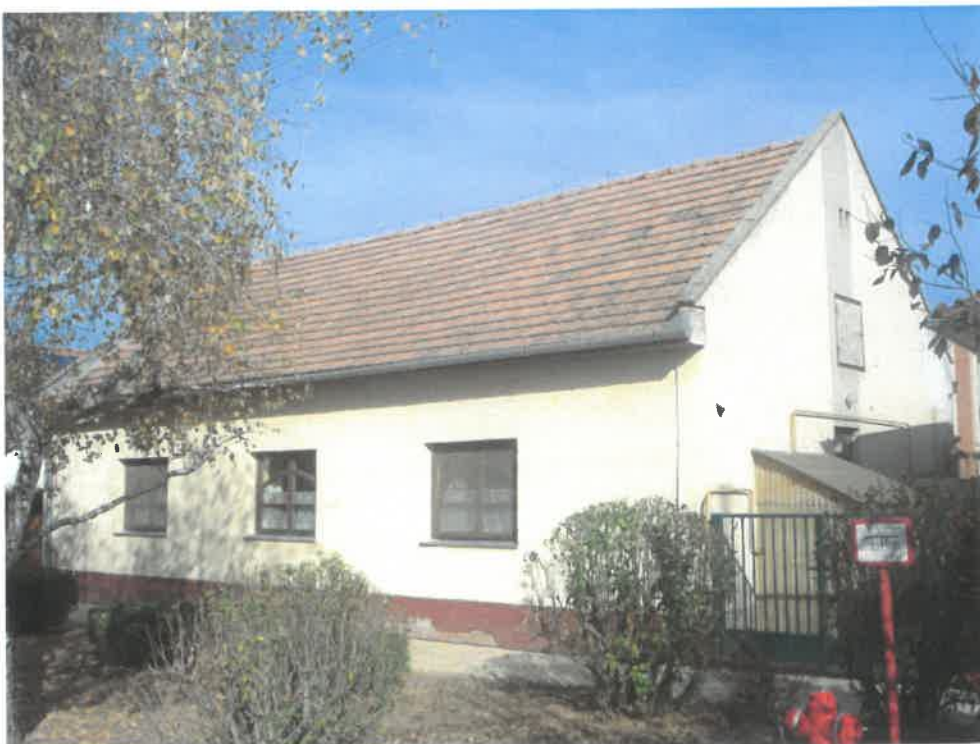
12. **Kastélykert utca 17.** – Óvoda régi épületszárny hrsz: 43/1. Épült 1933-ban.

Indoklás: Településközpontban fekvő, történeti értékkel is bíró épület. Egyszerű tömegű és homlokzatú épület, eredeti nyílásrendje, homlokzatszíntése, a nyílászárók osztása, a felületek színezése kutatásra szorul. Az épület jó állapotban van.

Javaslat: Állapotmegőrzés, az eredeti állapot megkutatása után szükség szerinti rekonstrukció.

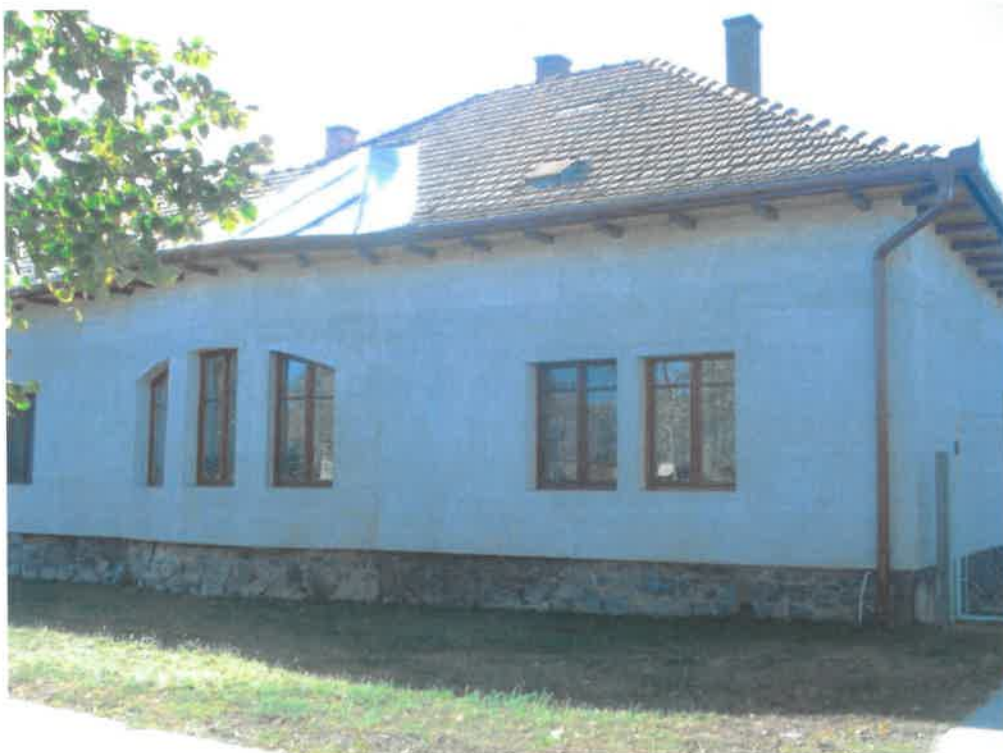
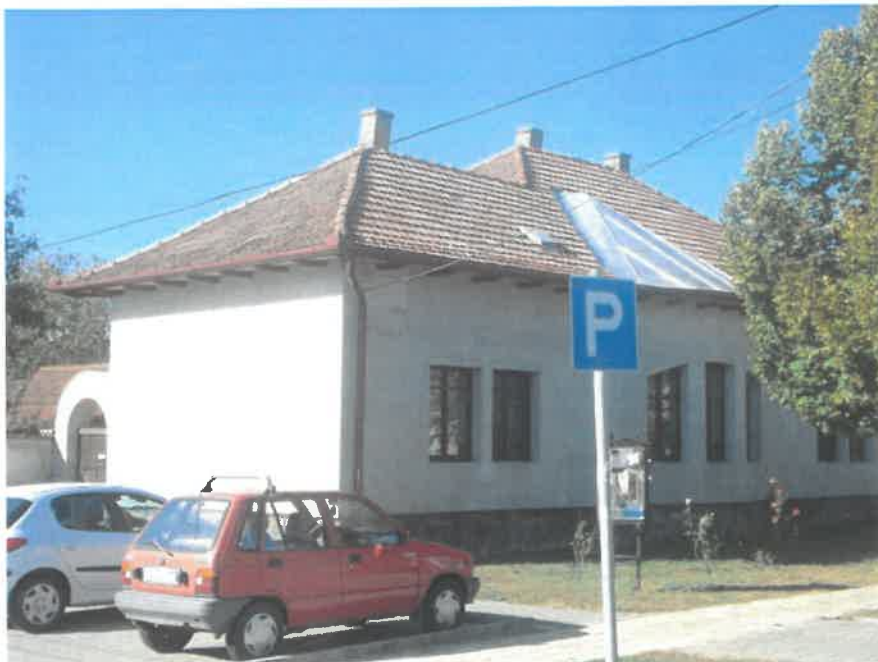
13. **Kastélykert utca 18.** – **Bányász utca 2.** – Lakóház (volt jegyzőház, óvoda, könyvtár) hrsz: 641. Épült 1941-ben.

Indoklás: Tekintélyes tömegű, frekvenciált helyzetű, történelmi értékkel is bíró épület. A homlokzat szimmetriáját az íves középrizalit kihangsúlyozza. Felújítás alatt áll, nyílászáróinak rendje megmaradt. Az épület jó állapotú.

Javaslat: Állapotmegőrzés, az eredeti állapot megkutatása után szükség szerinti rekonstrukció.

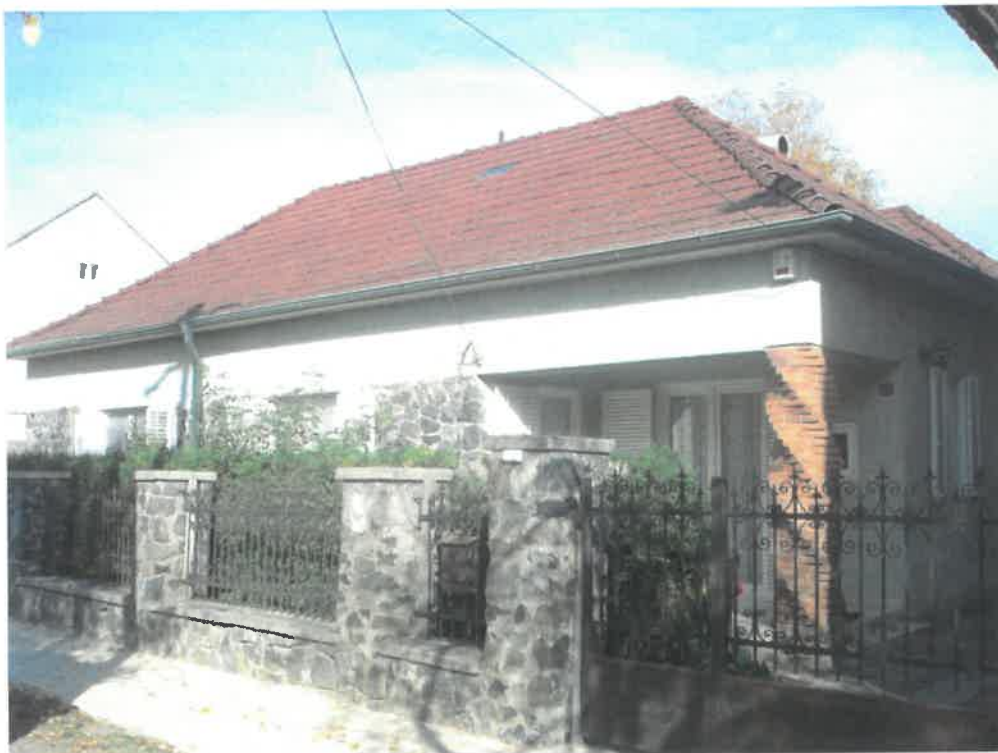
14. **Kastélykert utca 19.** – Lakóház (volt postaépület) hrsz: 42. Épült az 1930-as években.

Indoklás: Településközpontban fekvő, történelmi értékkel is bíró épület. Eredeti kialakítása, homlokzatzsítése, tetőfedése, a felületek színezése kutatásra szorul. A terméskő alkalmazása a korszakra jellemző és a kerítéshez is felhasználták. Az épület jó állapotú.

Javaslat: Állapotmegőrzés, az eredeti állapot megkutatása után szükség szerinti rekonstrukció.

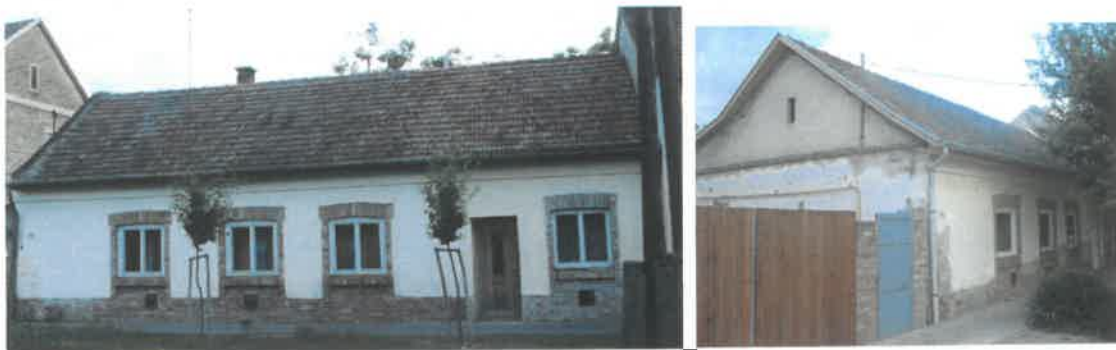
15. **Kastélykert utca 22.** hrsz.: 857 magánház. Épült kb. a XX. század elején.

Indoklás: A településközpontban álló épület hosszan nyúlik el a Kastélykert utcán, homlokzati képlete 3+A+1. Az eredeti állapot nem ismert, kutatása szükséges. Műanyagra cserélták az ablakokat és az ajtó is műanyag, a korábbi előlépcsőt megszüntetve a homlokzati síkra helyezték ki. A felújítás nincs befejezve. Az oromfal és a tető átépült.

Javaslat: Az eredeti állapot megkutatásával az időközben átalakított nyílászárókat, oromfalat és a színalkalmazást érdemes visszaállítani.

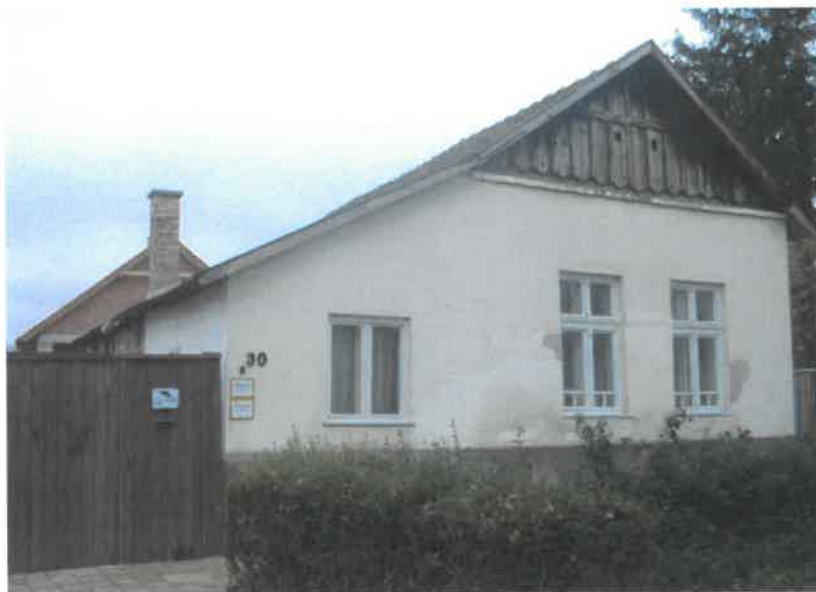
16. **Kastélykert utca 30.** hrsz.: 866 népi lakóház. Épült XIX. század végén.

Indoklás: A régi Algyő egyik legszebb népi épülete. Toldott tornácos kialakítású, a toldalék valószínűleg később épült be és kapott ablakot az utcára. Az utcai homlokzaton két eredeti ablak is található, az oromzat függőleges deszkaborítású.

Javaslat: Állapotmegőrzés, az eredeti állapot megkutatása után szükség szerinti rekonstrukció..

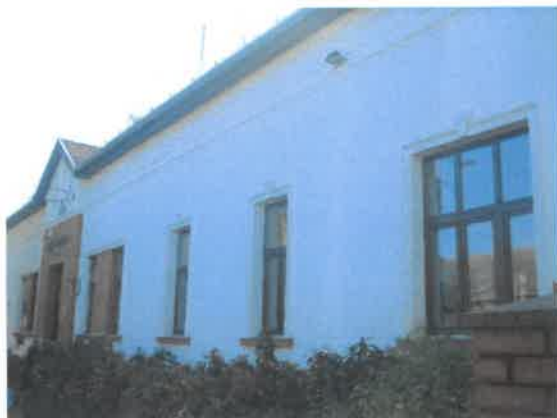
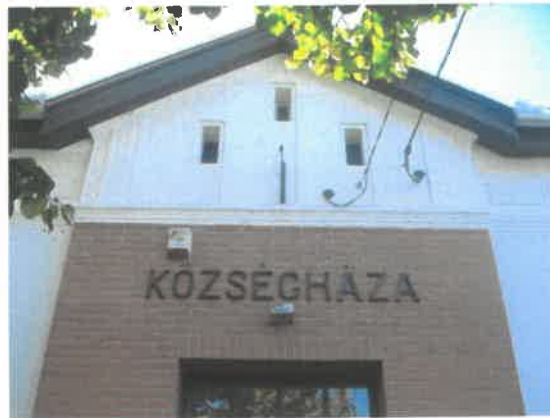
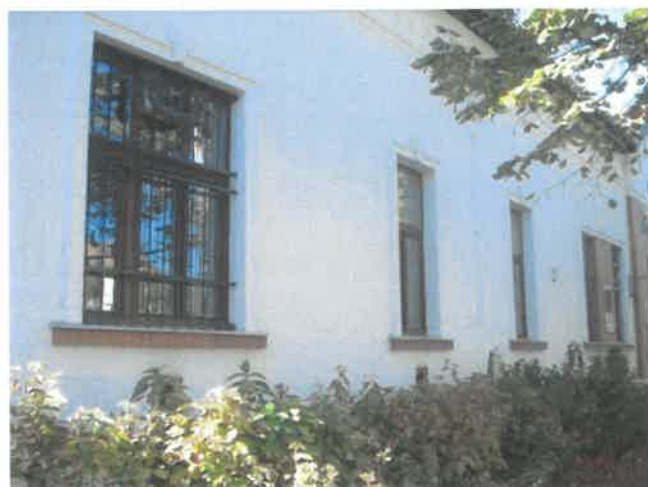
17. **Kastélykert utca 40.** hrsz.: 981 Községháza. Épült az 1930-as években.

Indoklás: A Községháza épülete számos átalakítás és bővítés ellenére is a nagyközség meghatározó történeti és építészeti értéke. Tekintélyes méretű, a Kastélykert utcára néző szimmetrikus homlokzattal forduló ház, a tengelyesen elhelyezkedő főbejáratot lizéna és egyszerű tetőfelépítmény hangsúlyozza. Felújítása során natúr téglaburkolatú falszakaszokkal és ablakpárkánnyal egészítették ki a visszafogott vakolatarchitektúrát.

Javaslat: Állapotmegőrzés.

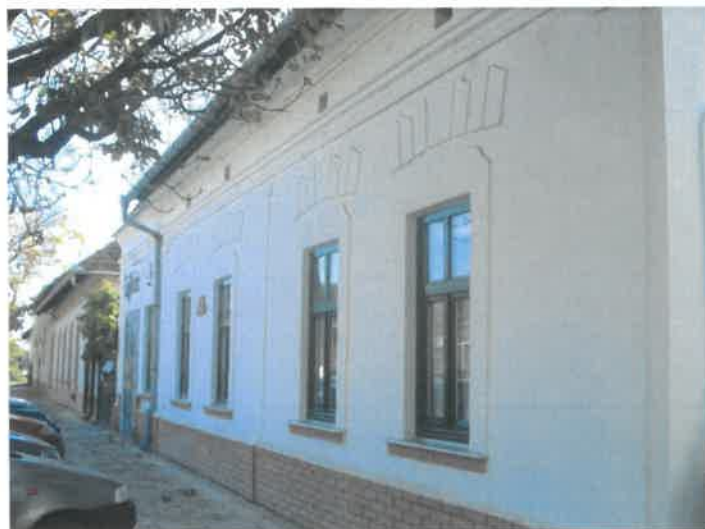
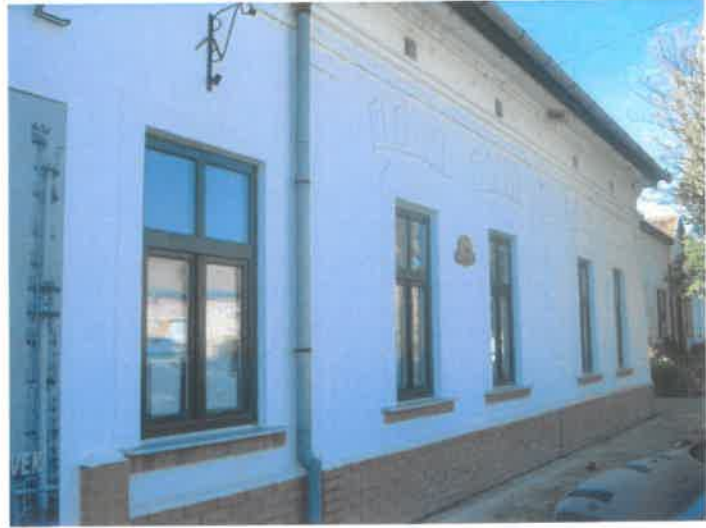
18. **Kastélykert utca 42.** hrsz.: 982 tájház, eredetileg lakóház és kovácsműhely. Épült a XIX-XX. század fordulóján.

Indoklás: A településközpontban álló épület „L” alakban helyezkedik el a telken, Utcai homlokzata két részből áll, a déli szárny valószínűleg az egykori kovácsműhely lehetett, a nagyobbik lakóház-szárny pedig egy önmagában szimmetrikus, 2 + 2 ablakos, nyeregtetős épületrész. Finom homlokzati díszítését vakolatdíszek (kváder jellegű felső ablakpárkány, ablakkeretezés, osztópárkány) és natúrtégla lábazat, ablakpárkány alkotja. Az eredeti állapotnak megfelelően állították helyre a tájház funkcióhoz. Jó állapotú.

Javaslat: Állapotmegőrzés.

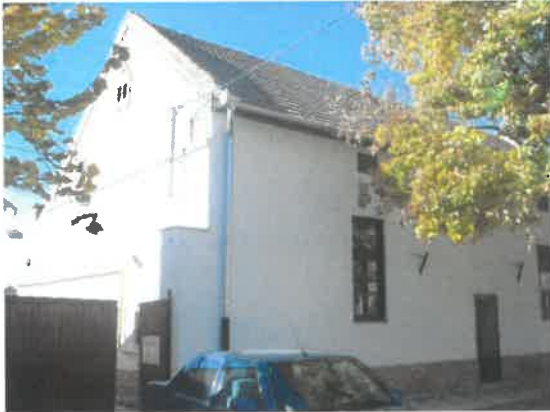
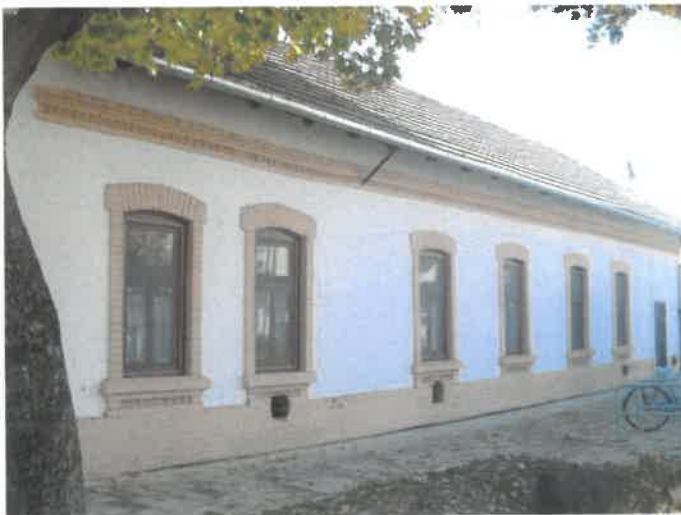
19. **Kastélykert utca 44. hrsz.:** 983 EzerJÓHáz (volt iskola, majd körzeti megbízott). Épült a XX. század elején.

**Indoklás:** Két részből áll az épület, egy magasabb déli szárnyból és egy alacsonyabb, hosszú épülettömegből. Utóbbi 2 + 4 ablakával és a bejáratával a Kastélykert utcára néz. A fehér falfelületeket festett téglaburkolat díszíti a lábazon, az ablakok körül és a párkány mezőben. Az épület állapota jó, felújítása megtörtént.

**Javaslat:** Szerencsésebb volna a natúr téglafelület megjelenése a homlokzaton.

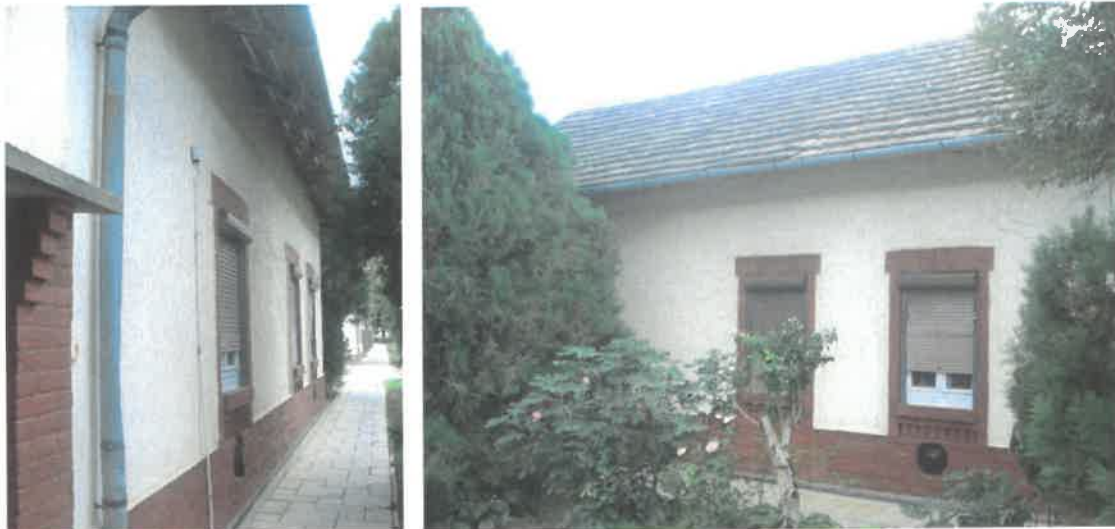
**20. Kastélykert utca 50. – Lőrinc utca hrsz.: 989/1 lakóház. Épült a XX. század elején.**

**Indoklás:** A sarokház a Kastélykert utcai intézmény-épületek korából származik, a XX. század eleji Algyő hangulatát idézik egyszerű tégladísztésű homlokzatai. A téglaburkolatot átfestették. Az épület elfogadható állapotú.

**Javaslat:** A eredeti állapot megkutatásával a vakolat színe, felületi jellege visszaállítandó. Érdemes a natúr téglafelületet is helyreállítani. A redőnyszekrények nem illeszkednek a védett homlokzathoz.

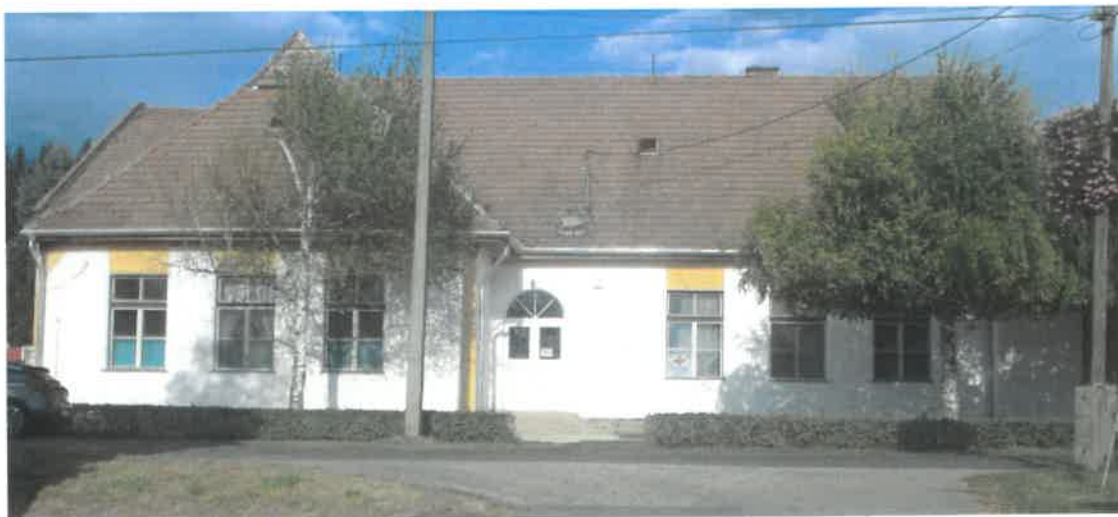
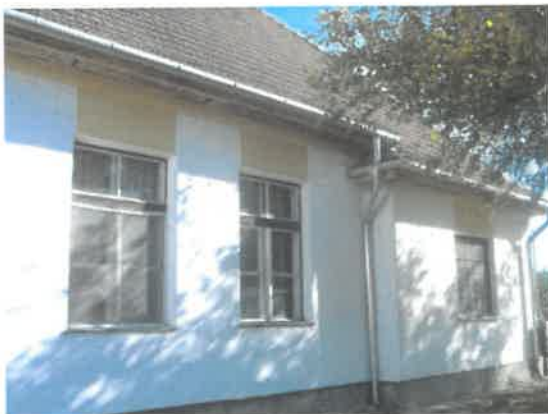
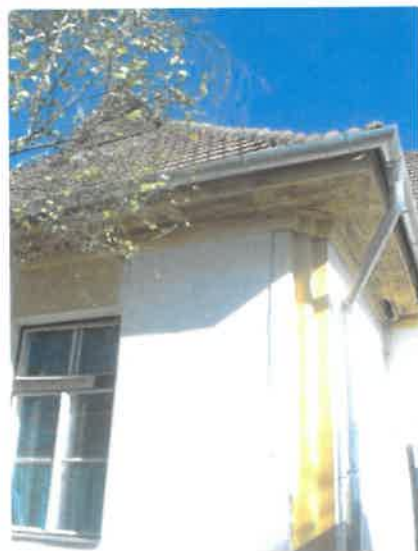
**21. Kastélykert utca 59. hrsz.: 9 Fehér iskola. Épült 1902-ben.**

Indoklás: A településközpontban álló épület a Lőrinc utca betorkollásával szemben helyezkedik el, a Kastélykert utca képét jelentős mértékben meghatározza. Nagyrészt eredeti formájában (homlokzatformákkal, tetőfelépítménnyel) maradt fenn, annak köszönhetően, hogy önkormányzati intézménynek ad helyet, bár az iskola funkció már megszűnt itt. A bejárati ajtót átépítették. A színezés valószínűleg nem követi az eredeti állapotot. Az épület megfelelő állapotú.

Javaslat: Az eredeti állapot megkutatásával az időközben átalakított ajtót és a színalkalmazást érdemes a korabeli módon visszaállítani.

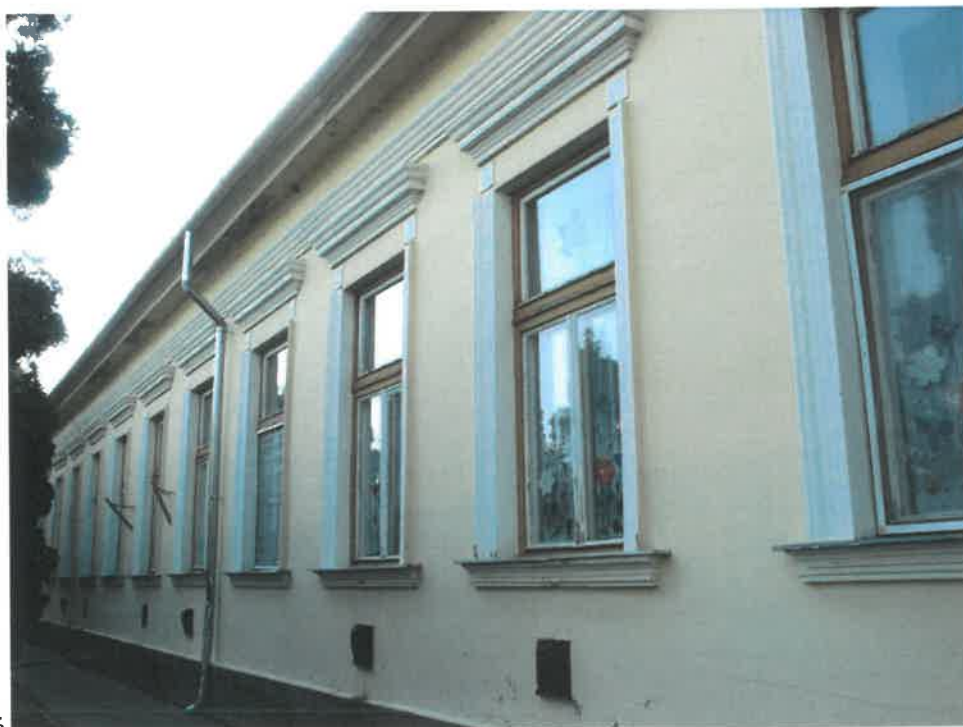
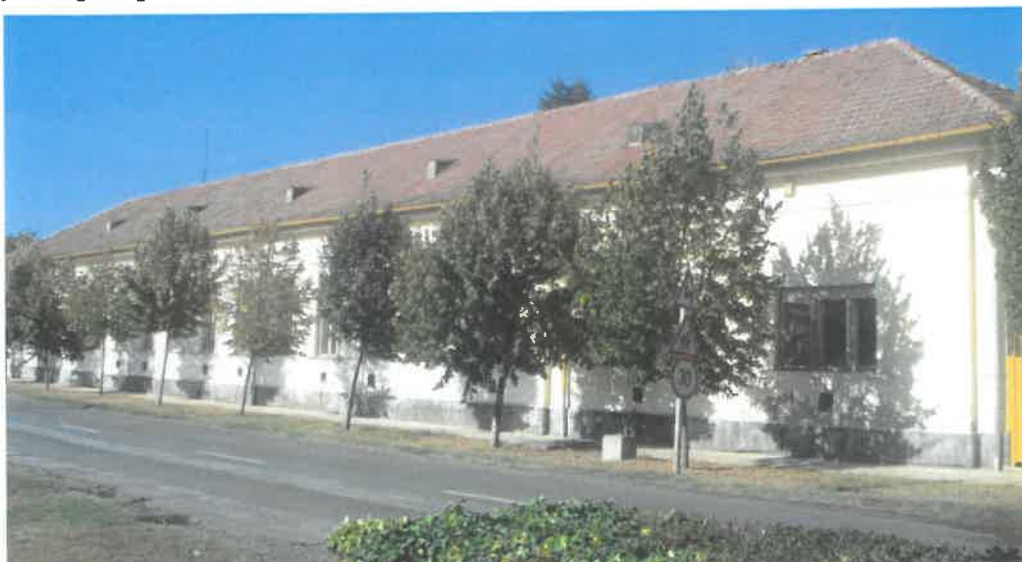
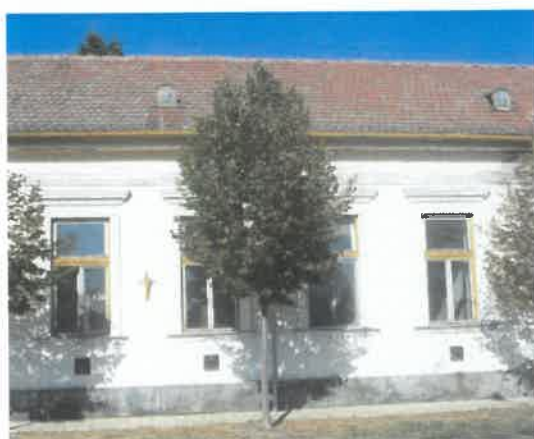
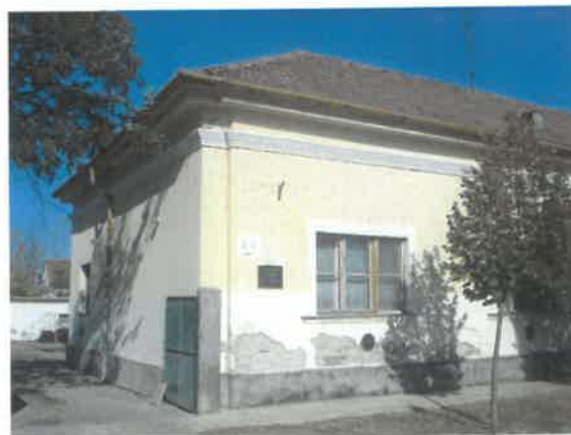
**22. Kastélykert utca 60. hrsz.: 997 Sárga iskola. Épült 1914-ben.**

Indoklás: Meghatározó jelentőségű épület a Szent Anna téren, az északi térlezárást biztosítja tekintélyes méretével. Homlokzata 2 + 12 + 2 ablakosztású, a középső mező kissé ki van léptetve. Markáns osztópárkány és erőteljes ereszkiülés díszíti, az ablakok klasszikus alsó és felső párkánnyal, két oldalról pedig pilaszter jellegű vakolatsávval vannak keretezve. Az épület néhány helyen vakolatjavítást, esetleg aláfalazást igényel.

Javaslat: Az eredeti színvilágnak megfelelő felületkezelés javasolt. Az épület állagmegóvásra, javításra szorul.

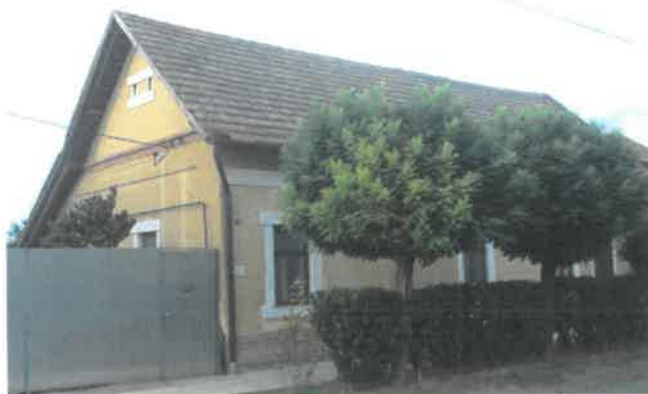
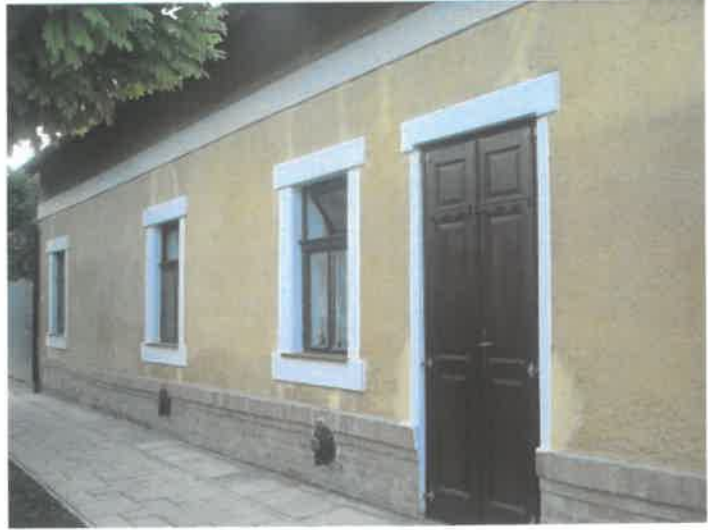
23. **Kastélykert utca 84. hrsz.:** 1093 lakóház és üzlet. Épült a XX. század első harmadában.

Indoklás: A hosszú utcai homlokzatú, nyeregtetős épület valószínűleg lakást és üzletet foglalt magában. Elegáns fehér vakolat-díszítés keretezi az ablakokat, a duplaszárnyú ajtót és képezi az osztópárkányt. Hasonló kialakítású az oromfal is. A lábazat natúr téglá anyagú. Az épület megfelelő állapotú.

Javaslat: Állapotmegőrzés.

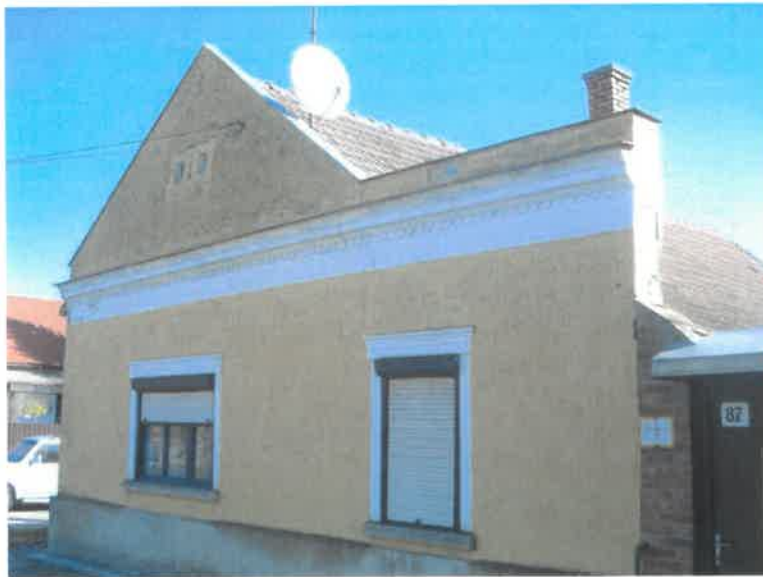
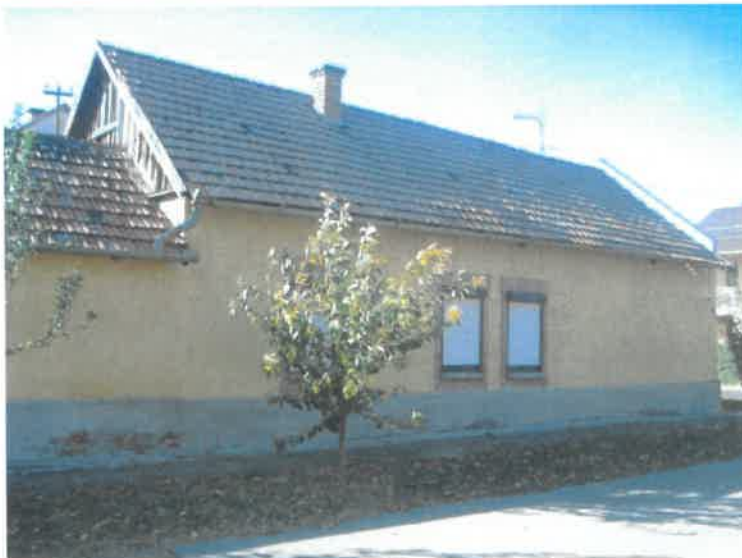
24. **Kastélykert utca 87. – Béres utca hrsz.: 1124 lakóház.** Épült a XX. század első harmadában.

Indoklás: A sarokház a rövid, oromfalas homlokzatával méz a Kastélykert utcára. Algyőn ritka megoldással az oromfal kilépcsőzik a tornác elé. Az osztópárkány erőteljes fehér vakolatsávvval van elválasztva a falmezőtől, amelyben két ablakot helyeztek el. Az ablakok és a nyílásméret nem eredetiek. A lábazat valószínűleg natúr téglá anyagú volt, amiont az oldalhomlokzat ablakkeretezéséből erre lehet következtetni. Az épület felújításra szorul.

Javaslat: Az eredeti állapot szerinti nyílások és ablakok visszaállítása indokolt átfogó felújítás keretében.

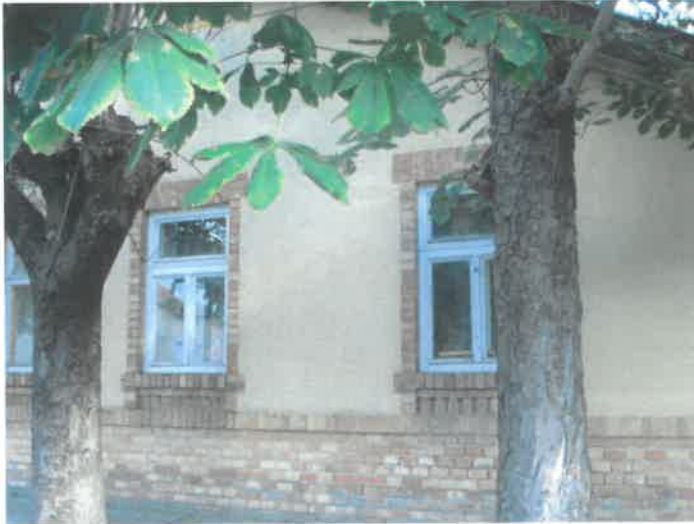
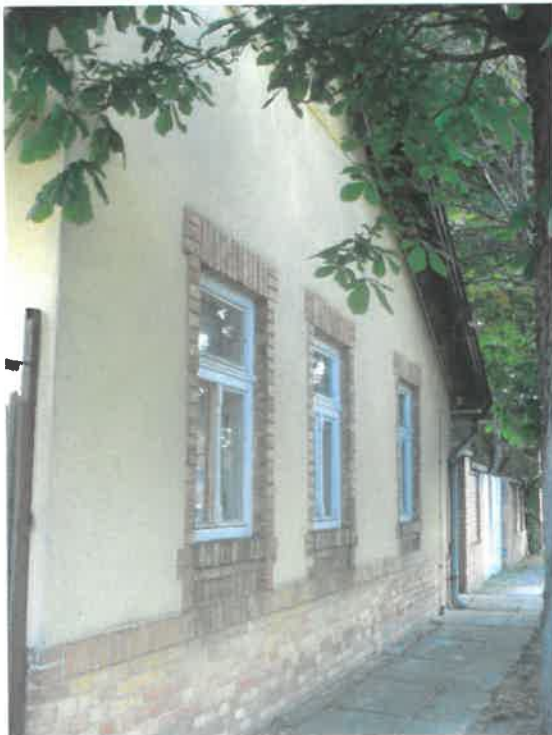
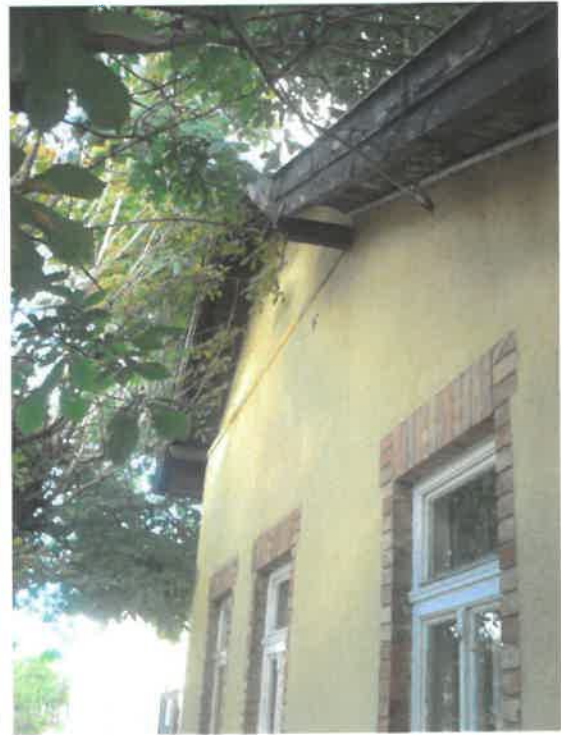
25. **Kastélykert utca 99.** hrsz.: 1113 lakóház. Épült a XX. század első harmadában.

Indoklás: Nagyon szép arányú, háromablakos, eredetiben megmaradt oldaltornácós módosgazda ház. Az ablakokat idomtégla keretezés veszi körül, amely a téglalábazathoz fűrészfogas betéttel csatlakozik. Nyílászáróit részben átépítették. Viszonylag jó állapotú.

Javaslat: Állagmegőrzés.
