**Algyő Nagyközség Önkormányzata Képviselő-testületének 14/2023. (VII. 5.) önkormányzati rendelete**

**a településkép védelméről szóló 16/2018. (XII.14.) önkormányzati rendelet módosításáról**

### Helyi védettségű építmények értékelőlapjai

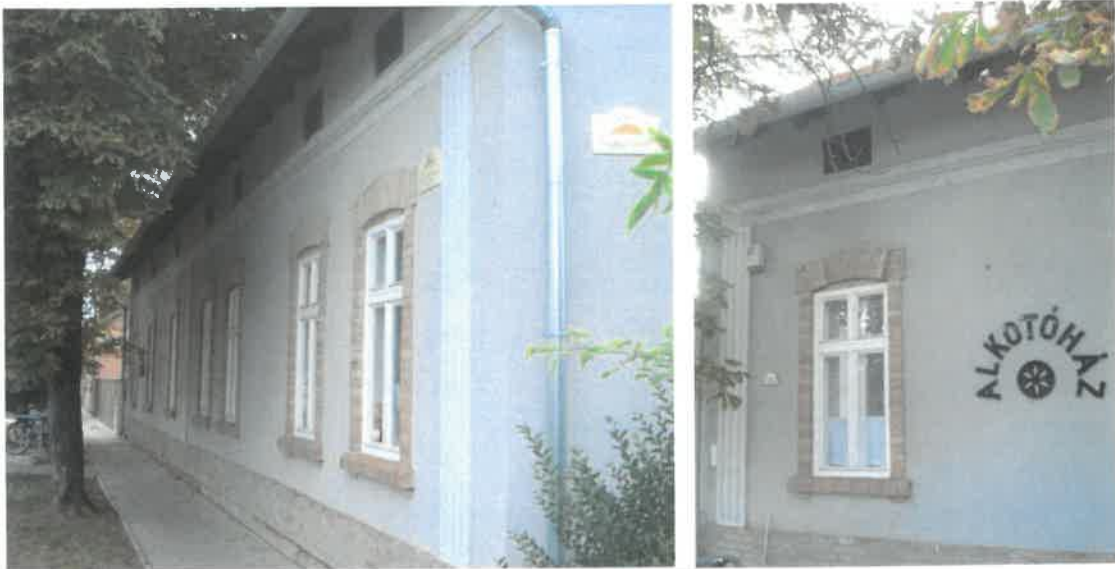
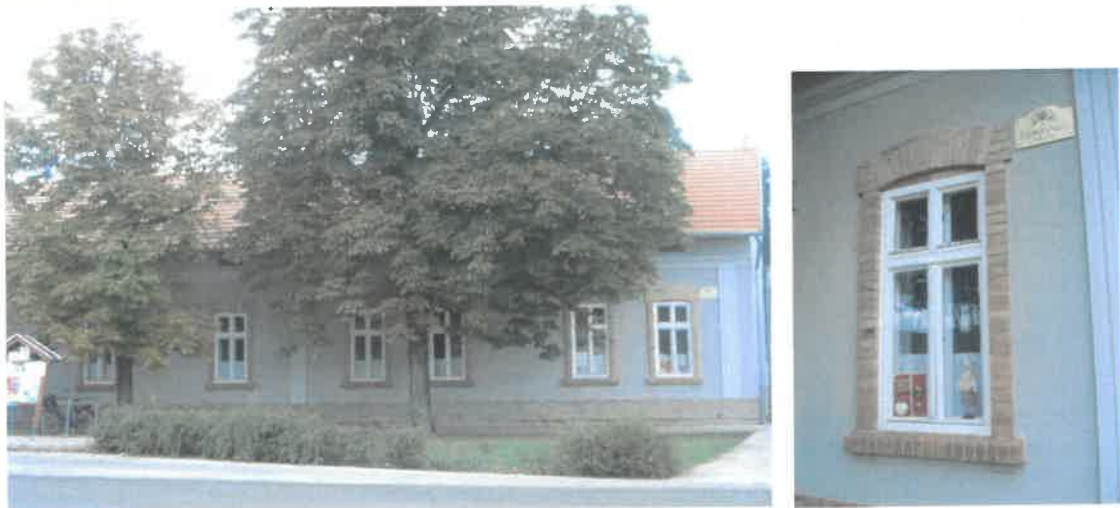
26. Kastélykert utca 106. – Téglás utca hrsz.: 1603 Alkotóház. Épült 1914-ben.

Indoklás: Rendkívül tetszetős, elegáns saroképület, amelyet Alkotóház céljára szépen felújítottak. Az eredeti állapotot mutatják az ablakok, a téglakeretezés, a vakolat-architektúra, padlásszellőzők, látszó szarufa-végek. Az épület állapota jó.

Javaslat: Állagmegőrzés.

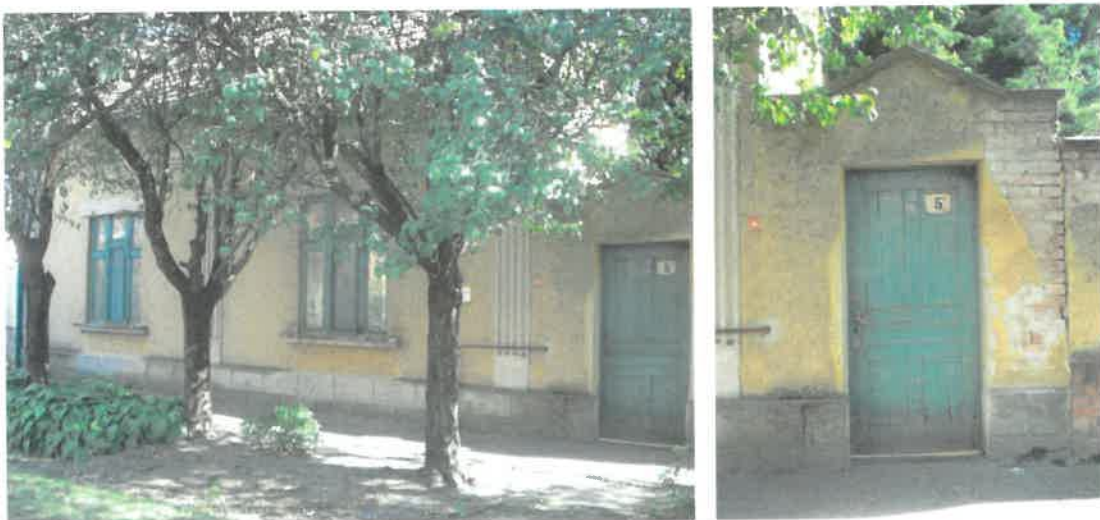
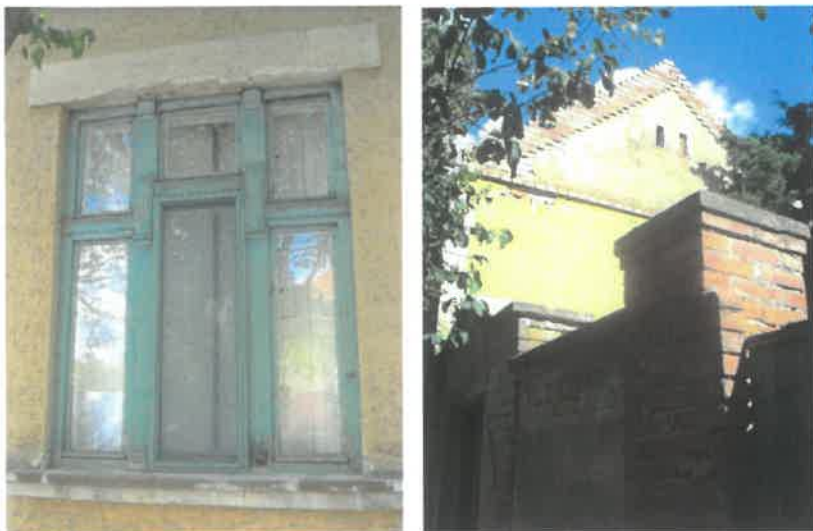
27. Ladik utca 5. hrsz.: 281 lakóház. Épült az 1920-a években.

Indoklás: Az utcával párhuzamos nyeregtetős beépítés szép példája Algyő „Újtelep” néven létesült É-i belterületrészen. Az ablakok és a kiskapu is eredeti állapotában maradt meg. Az utcai homlokzatot kanellúrák vakolatdíszek osztják két mezőre, amelyekben egy-egy háromosztatú ablak található. A végfal téglarchitektúrája megmaradt, a natúr téglakerítést részben átalakították

Javaslat: Az épület állapota viszonylag jó, felújításakor eredeti állapot színeként alapján, a színek és a sima vakolat visszaállításával kell helyreállítani.

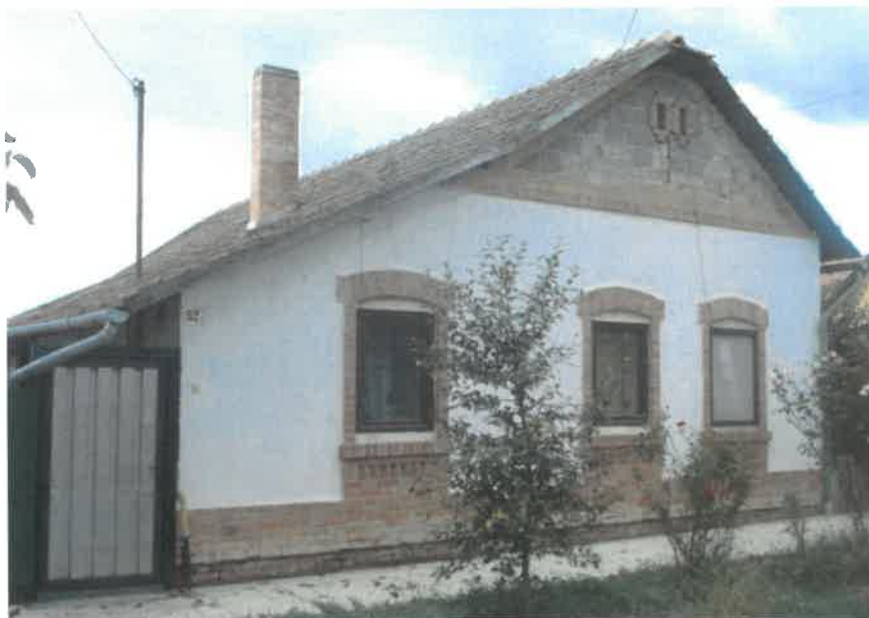
28. **Lőrinc utca 52.** hrsz.: 923 lakóépület. Épült a XX. század első harmadában.

Indoklás: A módosgazda ház szép arányú toldott tornácos típust képvisel. Az utcai homlokzaton három egyforma ablakmezőt képeztek ki tégladíszítéssel. Az ablakokat műanyagra cserélték. Az oromzaton is megjelenik a téglaburkolat az osztópárkányon és eresz mentén, valamint a padlásszellőző körül. Kissé elhanyagolt állapotú.

Javaslat: Az eredeti állapot megkutatásával az időközben átalakított nyílászárókat, a vakolatot és a színalkalmazást érdemes visszaállítani. Felújításra érett a ház.

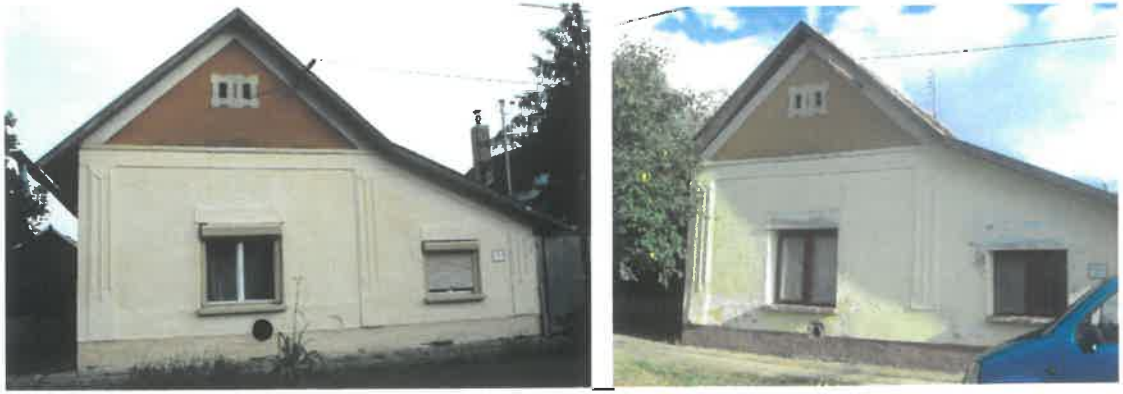
29. **Süli András utca 23.** hrsz.: 1076 lakóépület. Épült a XIX. század végén.

Indoklás: Az egyszerű tömegű és kialakítású épület az oldalhatáron álló, fésűs jellegű beépítés példája. Az utcai homlokzaton egy ablak található az oromfal tengelyében és egy az utólag beépült oldaltornácban. A díszítést fehér vakolatarchitektúra adja a sötétebb falsíkon. A falsíkot keretbe foglaló falkiugrásra pálcás vonalkázást vittek fel. Az ablakok nem eredetiek, már 2008-ban sem azok voltak, de azóta is cserélték, szerencsésen megszüntetve a műanyag redőnyt és redőnyszekrényt. Az épület állapota stabil, de talajnedvesség ütközik ki a falon.

Javaslat: Az új ablakok sem illeszkednek az épülethez, de lényegesen jobban mutatnak, mint a 2008. évi állapotban. Megkutatást igényel a homlokzat (ablakkeretezés, falszín), majd helyreállítás szükséges az eredeti állapotnak megfelelően. A felvizesedést kezelni érdemes.

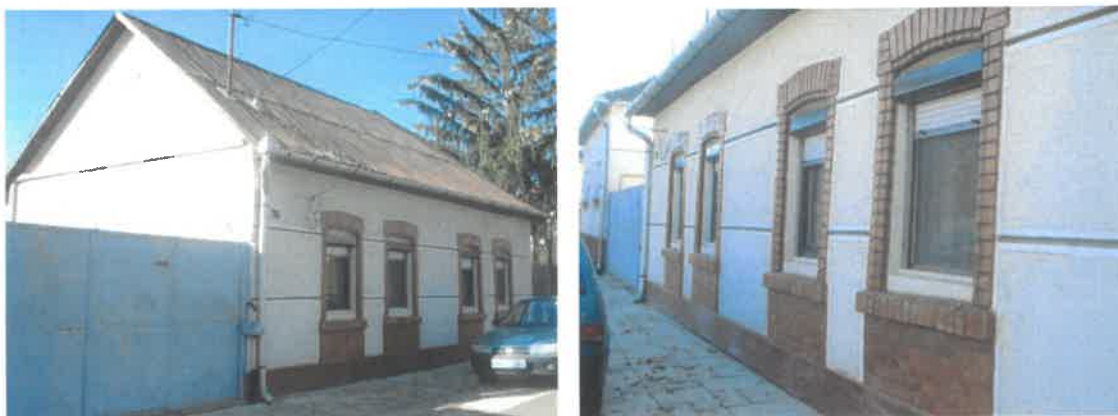
31. Szamáoca utca 36. hrsz.: 1137 lakóépület. Épült a XX. század elején.

Indoklás: A XX. század eleji Algyő hangulatát idézi az egyszerű nyeregtetős, 2 + 2 ablakos, tégladíszítésű ház. Nyílászáróit műanyagra átépítették és látszó redőnysekre nyit létesítettek. A téglalburkolatot lefestették. Az épület elfogadható állapotú.

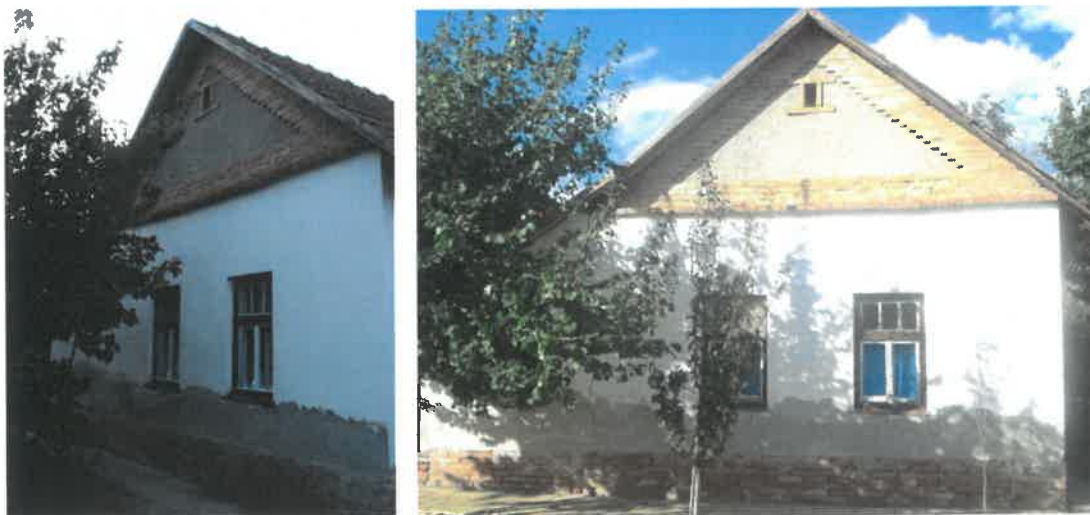
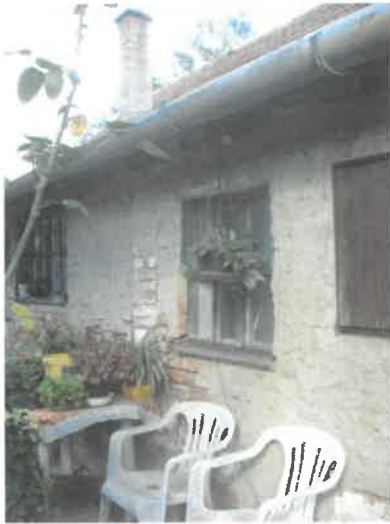
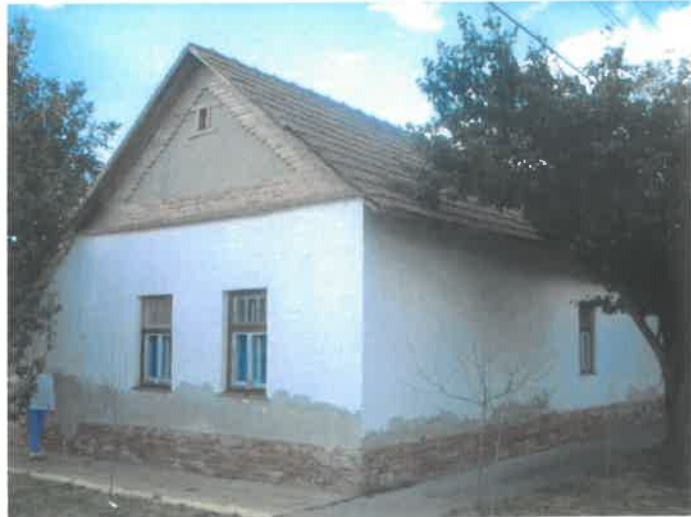
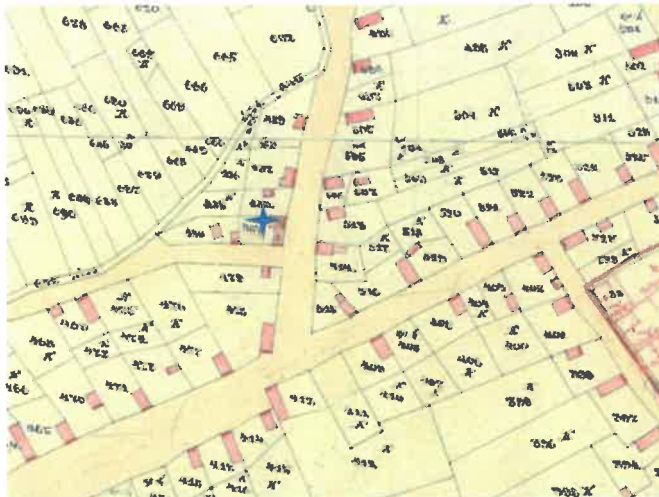
Az épület képe 2008-ban és ma

Indoklás: Saroktelken álló, nyeregtetős, oldaltornácos épület. Feltehetően gyéptéglából épített úgynevezett hantház, amely már csak kevés számban maradt fenn. Alacsony ereszetű tornácát beépítették, részben téglafal alkalmazásával. A lábazatot valószínűleg aláfalazással erősítették meg. A falak felülete sima, fehér, délen kettő, keleten egy ablak létesült. A déli homlokzaton téglakeretes vakolt oromzat található padlásszellőzővel.

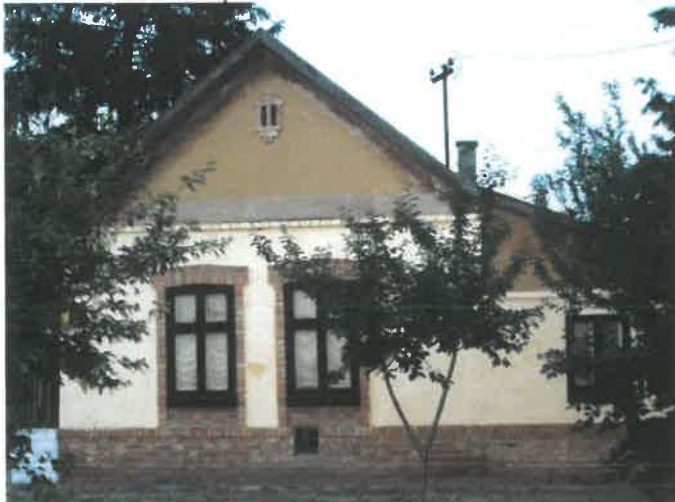
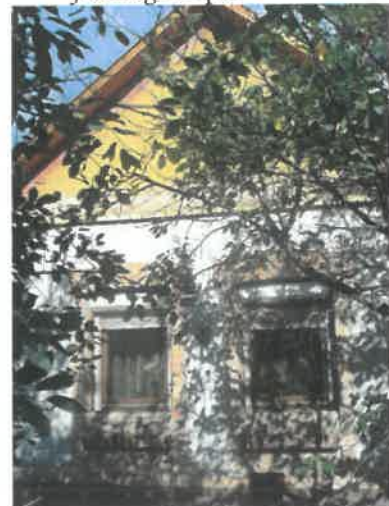
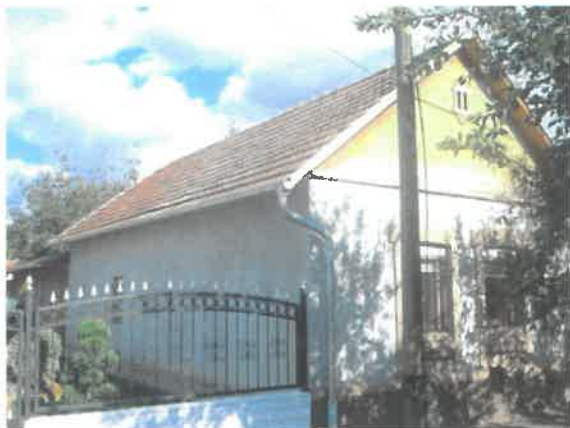
33. Szüret utca 28. hrsz.: 168 Népi lakóház. Épült az 1930-as években.

Indoklás: Fésűs elhelyezésű lakóház beépített toldott tornáccal. A homlokzaton téglafülkébe építették be az ablakokat, a fülkék a téglalábazathoz csatlakoznak. A vakolt oromfalat alul téglasor szegi, a padlászellőző is tégladísztetésű. A 2008. évi színezés kedvezőbb volt a mainál. 1-2 éve ablakcsere történt, műanyag redőnyöket is beépítettek látszó szekrényvel, további hátrányos átalakítás volt a téglalábazat elfedése. Az épület állapota stabil.

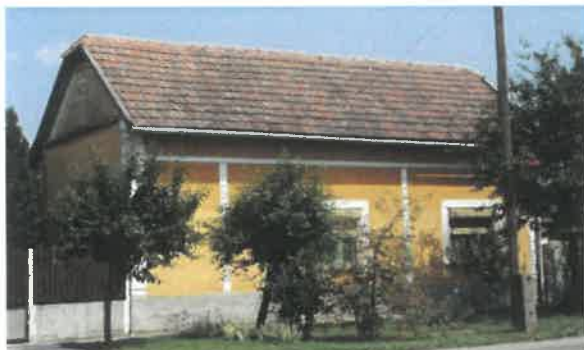
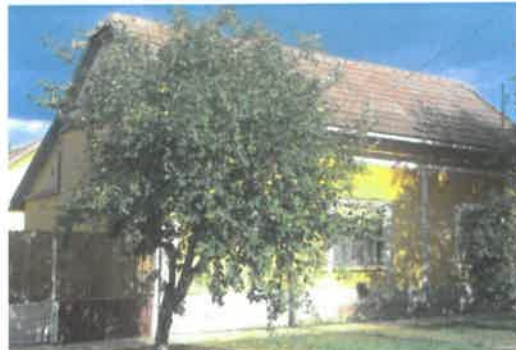
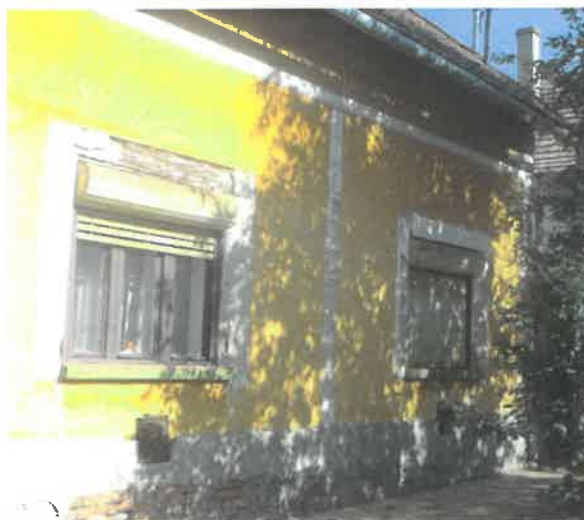
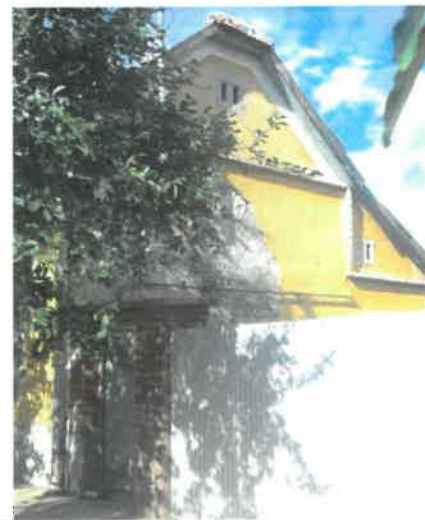
Az épület 2008-ban és ma

Indoklás: Nagyméretű polgári jellegű lakóház. A fehér vakolatkerettel díszített utcai homlokzaton három nagyméretű ablakot helyeztek el, az íves redőnyszekrény eredetisége kérdéses. A oldalsó oromfal szokásos megoldással (keretezés, téglacsík, szegett padlászellőzők) díszített. A kapukat cserélték, a nagykapu fehér fémlapból van, zavaró hatású. Gázparapetet vágtak be az ablakok alá. Valószínűleg aláfalazták a házat.

Javaslat: A eredeti állapotot érdemes visszaállítani (színek, anyaghasználat). A hiányzó vakolatok, lábazat pótlása szükséges.

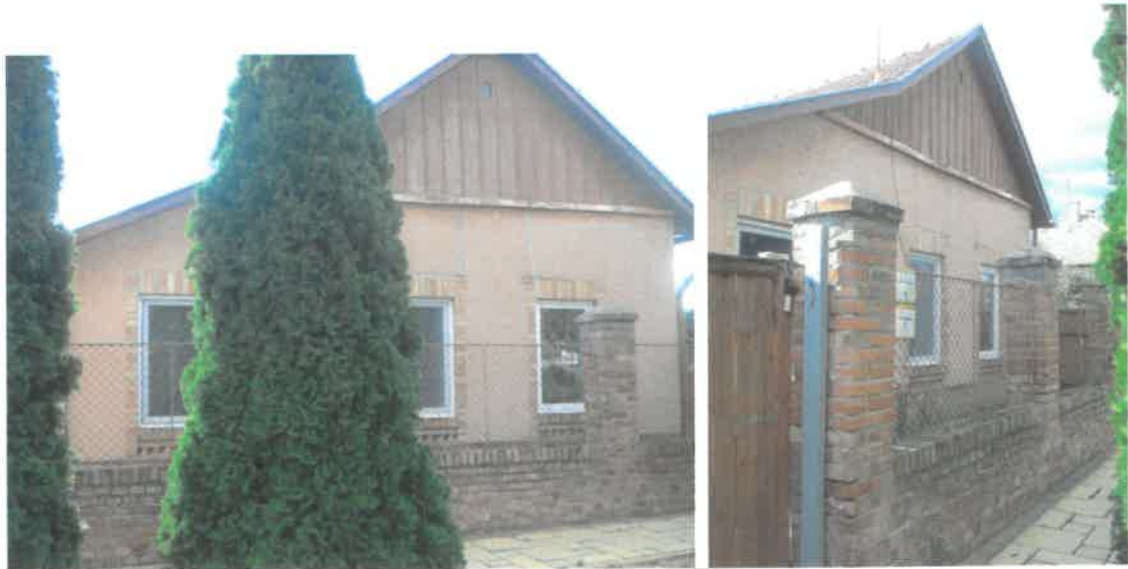
**35. Téglás utca 36. hrsz.: 771 lakóház. Épült az 1930-as években.**

Indoklás: Nagyrészt eredeti formájában maradt fenn az előkertre oromfalával néző, beépített oldaltornácós ház. Épségben van a téglalábazat, díszesen rakott ablakkeret és a rácsbetétes téglakerítés. Osztás nélküli műanyag ablakokat építettek be a régiéik helyébe. Viszonylag jó állapotú.

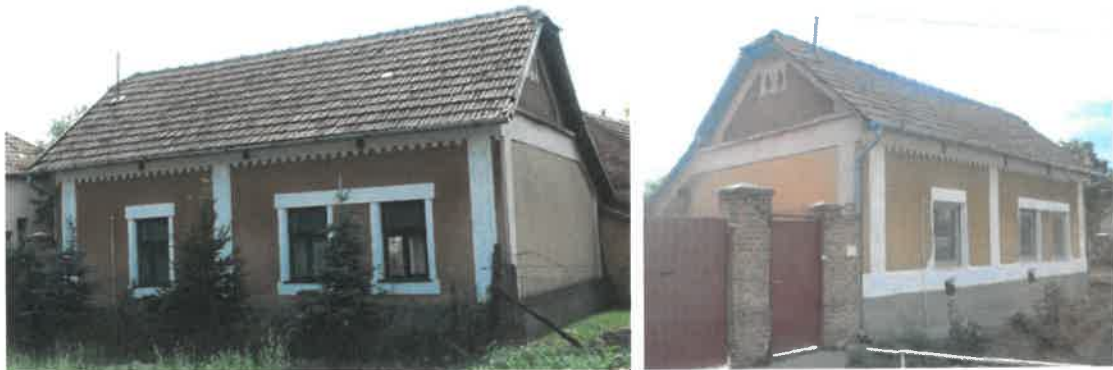
**36. Téglás utca 62. hrsz.: 1638 Lakóház. Épült az 1930-as években.**

Az épület 2008-ban és ma

Indoklás: Az építési korszak tipikus lakóháza, homlokzatán 1 + 2 ablakkal. A falmezőket fehér vakolatkiugrás választja el. Az ablakkeret és a fűrészfogas szélű felsőpárkány is fehér és a végfalak is hasonló díszítésűek. A csonkakontyos oromzatra padlásszellőzőket építettek be. Az ablakokat nemrég műanyagra cserélték és az ablakkeretezést összevonták a lábazattal. A téglakerítésoszlopok megmaradtak. Az épület állapota stabil.

Javaslat: Az új ablakok nem illeszkedik az épülethez és az ablakok körüli vakolatdísz formája is visszaállítást igényel. Jó volna a gázkonvektor kivezetést is megszüntetni.

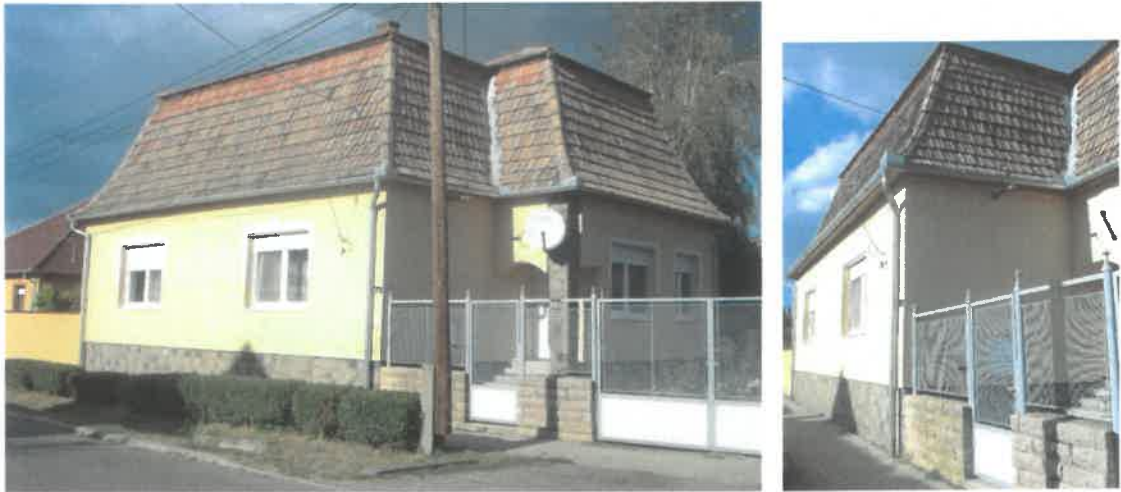
37. Téglás utca 73. hrsz.: 1077 lakóház. Épült a XX. század első harmadában.

Indoklás: Algyőn szokatlan a manzárdtető, de a maga nemében hangulatos ez a polgári jelleget mutató lakóépület. Nyílászáróit átépítették. Jó állapotú.

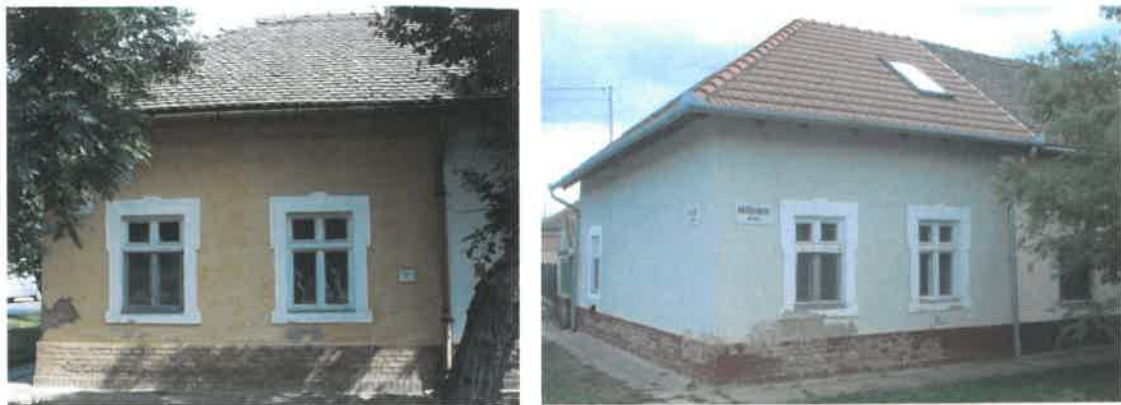
38. Téglás utca 94. – Kastélykert utca hrsz.: 1602 lakóház. Épült a XX. század első harmadában.

Épület 2008-ban és ma

Indoklás: Sarokház, eredetileg 4 db, vakolatdísszel keretezett ablakkal, a nyugati részt átépítették. A keleti rész a 2008-as képen még az eredeti állapothoz közelebb állt, a színezés, a téglalábazat, a szép cserépfedés szerencsésen fennmaradt. A mostani állapotban festett a lábazat, a festék (valószínűleg műanyagfesték) lezárta a felület párolgását, vizesedés, táskásodás látható a homlokzaton. Az ablakok azonban megmaradtak, az épület visszanyerheti hangulatos, arányos megjelenését.

Javaslat: A eredeti állapot visszaállítása (lábazat, tetőfedés, színek) mind a nyugati, mind a keleti épületrészen. A nyugati szárny nyílászáróit és a vakolatkeretezést is rekonstruálni szükséges. Felújítást igényel a ház.

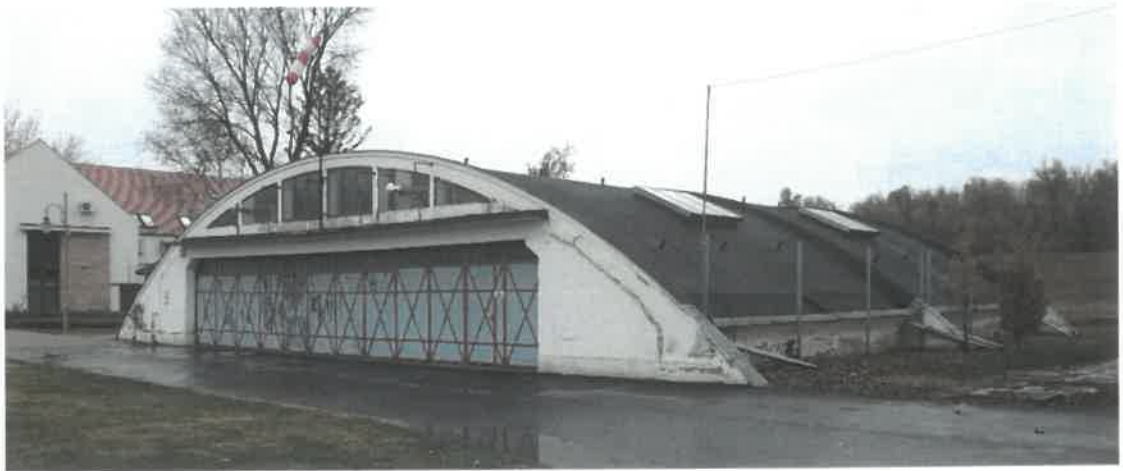
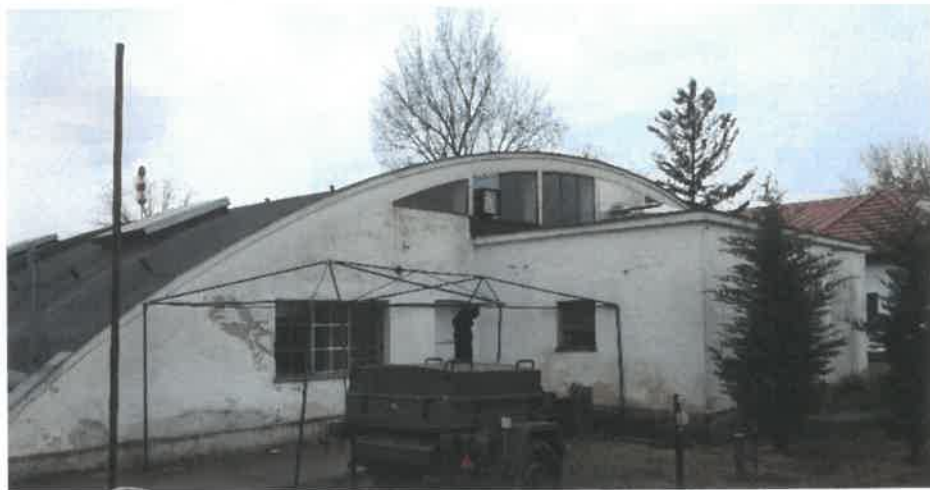
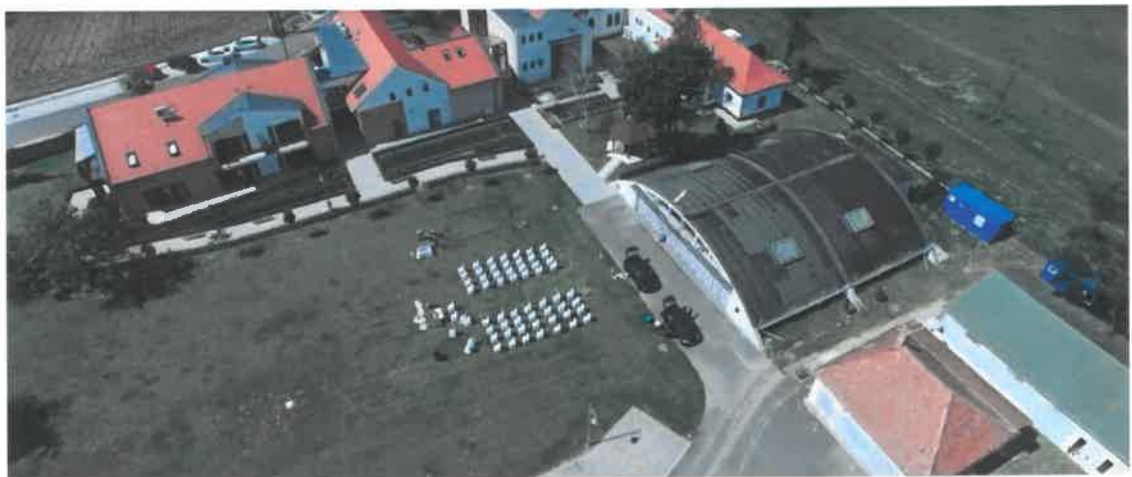
39. Hangár – Téglás utca 151. hrsz.: 01774. Épült 1939-ben.

Indoklás: Repüléstörténeti emlék a hangár épülete az Algyői Levendula Hotel és Étterem udvarán. Az 1931-ben kezdődött algyői repülési tevékenység 1939-ben ezen a helyen kapott kiképző bázist és építményeket, köztük a legjelentősebb a vasbeton dongaszerkezetű hangárt. Nagyjából 20x20 méteres az épület, négy alaprajzi egységből tevődik össze. Az épület állapota stabil.

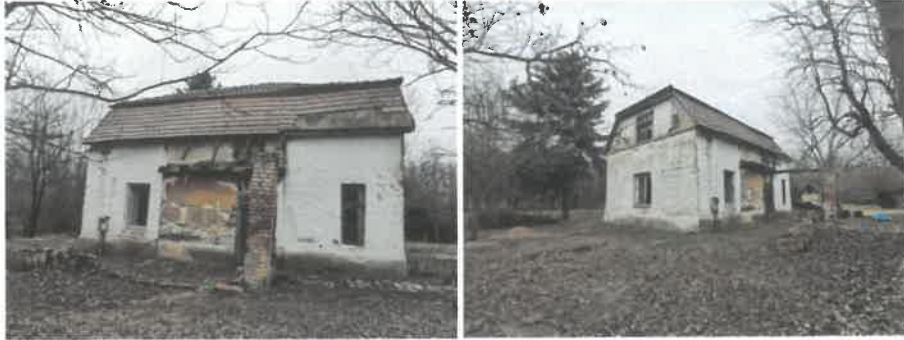
Indoklás: Az épületet a „T” alakú alaprajza, galériás elrendezése és a manzárd-tetős kialakítása teszi érdekessé és egyedivé, értékes alkotóelemei a fa-anyagú nyílászárók, spaletták és a belső lépcső
