Helyi védettségű építmények értékelőlapjai

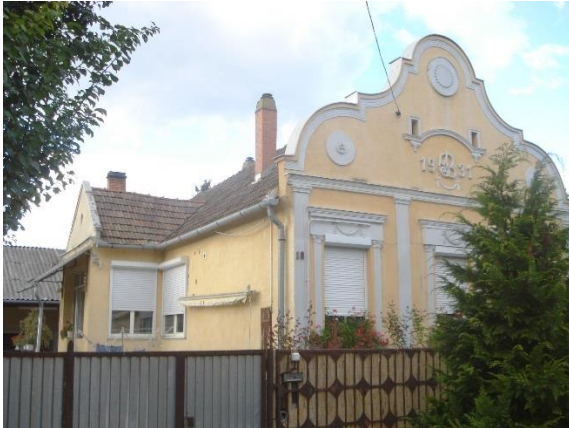
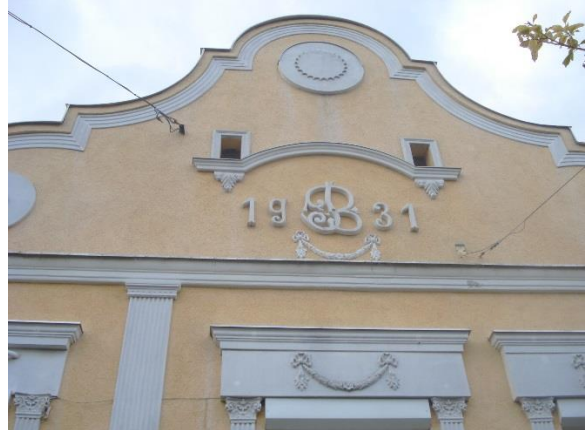
1. **Aranyhíd utca 10.** hrsz.: 1180 lakóház, épült 1931-ben.

Indoklás: Sajátos hangulatú, előkertes, „L” alakú (rövid udvari szárnyat tartalmazó) épület. Valószínűleg a tulajdonos szülőföldjét (talán a Délvidéket) idézi a homlokzat. Az íves záródás játékos, a vakolatmezőket fehér ornamentika választja el, utóbbiak a felújítás során sajnos idegen elemekkel is kiegészültek. Állaga megfelelő. A kerítés nem illik hozzá.

Javaslat: Az eredeti állapot megkutatásával az időközben átalakított nyílászárók, homlokzati ornamentika, színalkalmazás visszaállítása. A látszó redőnytok nem illik a védett értékhez, rejtett megoldásra javasolt áttérni. A kerítés korhű cseréje ajánlott.

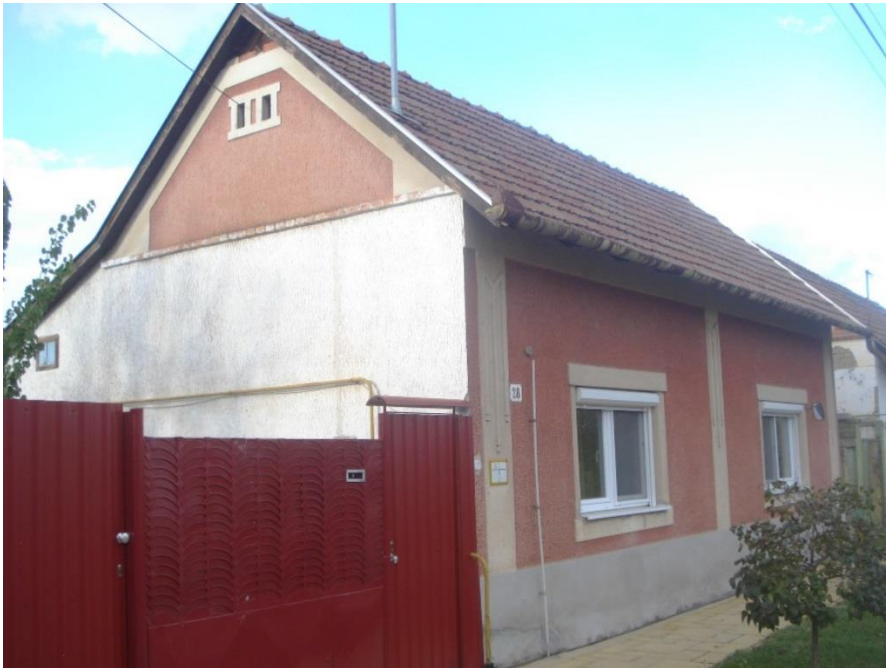
2. **Aranyhíd utca 28.** hrsz.: 1171. Népház. Épült hozzávetőleg a XX. század első harmadában.

Indoklás: Egyszerű vakolatdíszítésű, kétablakos, nyeregtetős épület. Műanyag nyílászárókat építettek be látszó redőnytokkal. A színezés eltérhet az eredeti jellegétől.

Javaslat: Az eredeti állapot megkutatásával az időközben átalakított fa nyílászárókat és homlokzati színezést érdemes visszaállítani. Rejtett redőnyszerény alkalmazása javasolt.

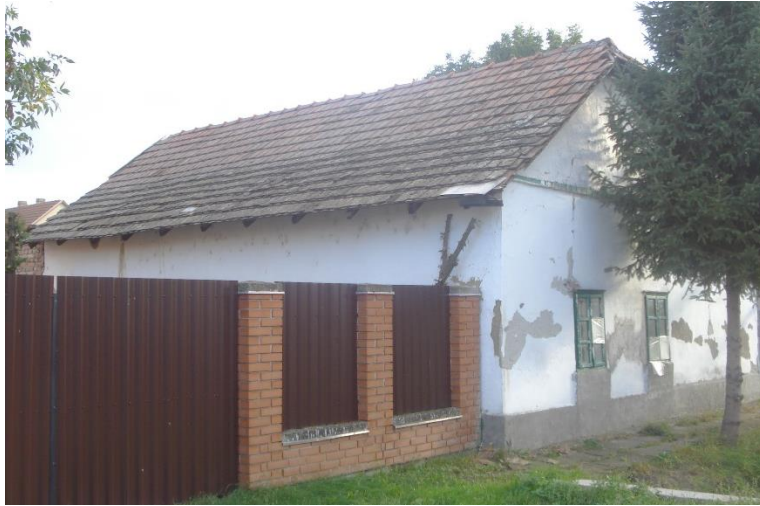
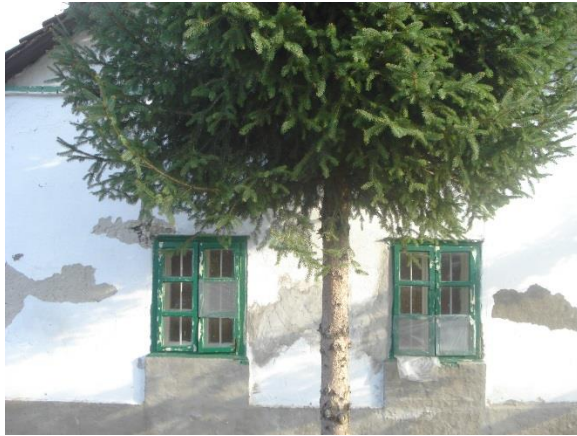
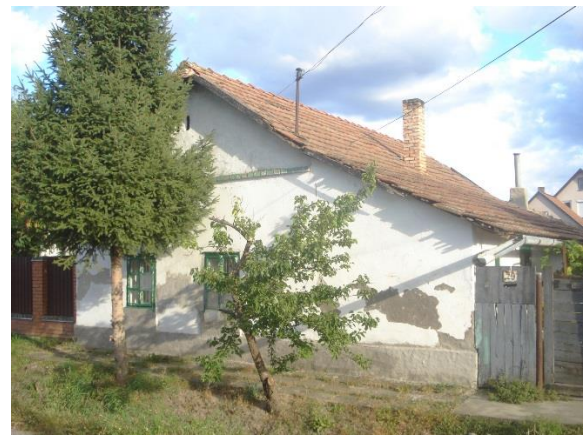
3. Aranyhíd utca 29. hrsz.: 1210/1 népi lakóház. Épült a XIX. század végén.

Indoklás: Valószínűleg Algyő legrégebbi épületei közé tartozik a fésűs jelleggel épült, oldaltornácos népi lakóház. Az oromzatot téglá osztópárkány választja el a falmezőtől. Két kicsiny hatosztatú ablakot építettek be a homlokzatra, a szárnyak kifelé nyílnak. Az épület gyenge állagú.

Javaslat: Az eredeti állapotot megőrző felújítás.

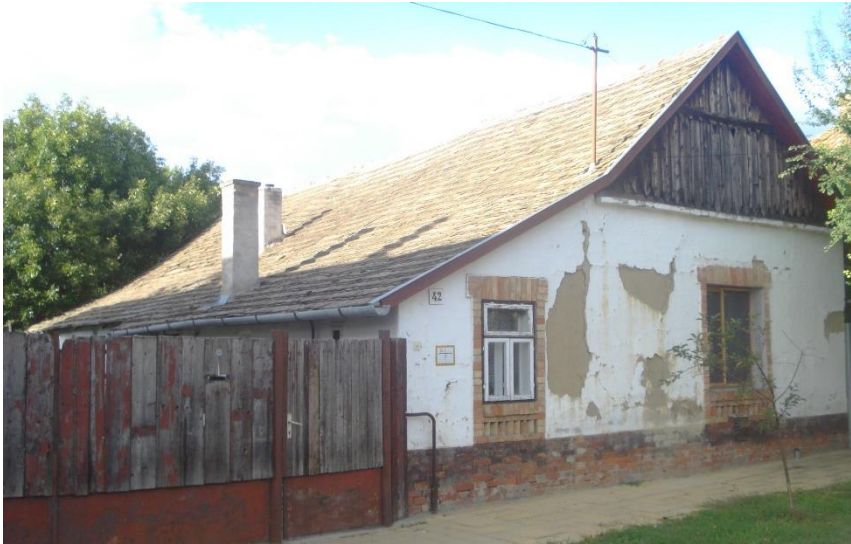
4. **Aranyhíd utca 42.** hrsz.: 1164 lakóház. Épült a XX. század elején.

Indoklás: Az oldaltornácos népi lakóház tipikus példája, a tornácablak eredeti, az oromfal tengelyében lévő ablak átalakított. Az oromzat függőleges deszkázatú, osztópárkánnyal.

Javaslat: Az eredeti állapot szerinti nyílászárót érdemes visszaállítani, a nagyobb bevilágítottság érdekében inkább két ablakot bevágni a homlokzatba a tornácablakkal megegyező méretben, ahogyan az alább közölt, már elbontott Aranyhíd utca 44.alatti épületen volt egykor. A felvizesedés kezelése szükséges.

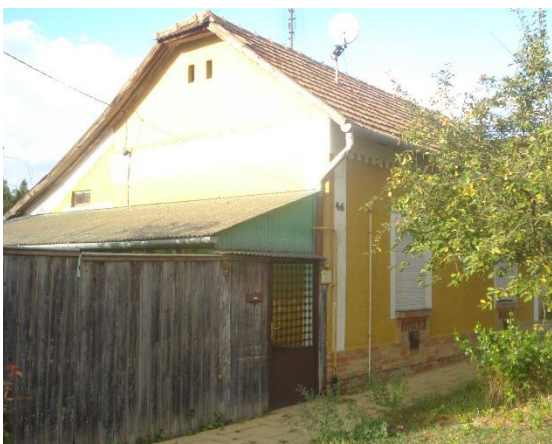
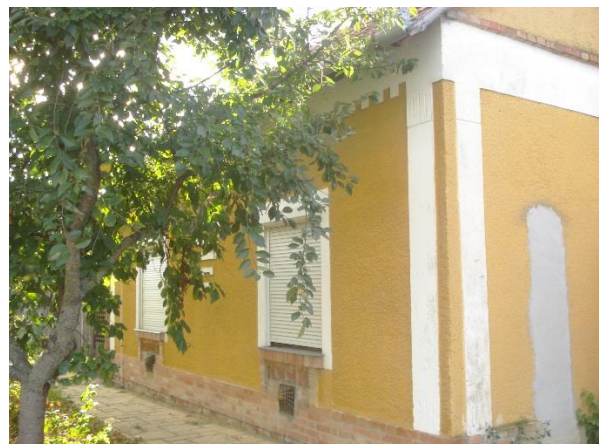
5. **Aranyhíd utca 46.** hrsz.: 1162 lakóház. Épült a XX. század első harmadában.

Indoklás: Fehér homlokzati vakolatarchitektúrával díszített, polgári jellegű lakóház. Az ablakokat műanyagra cserrélték és látszó redőnyszekrényt építettek be. Az épület állaga elfogadható

Javaslat: Az fa nyílászárókat érdemes visszaállítani. A redőnyszekrényt rejtett módon javasolt elhelyezni. A felújítás során a bejárati toldalék-tető helyett hagyományos anyaghasználattal célszerű tornácot és teraszt építeni a házhoz.

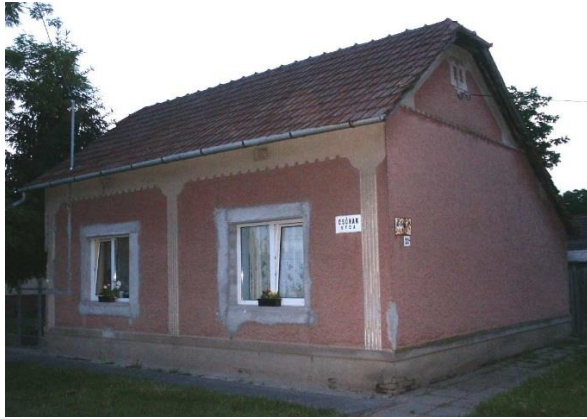
6. Berek utca 21. – Csónak utca hrsz.: 175 lakóház. Épült az 1930-as években.

Indoklás: A polgári jellegű lakóház a kétaablakos, vakolatdíszsel két mezőre osztott homlokzatú típust képviseli, amely tipikus volt a múlt század '30-as éveiben. A keleti végfal kontyolt oromfala téglasoron ül, szélei és a padlásszellőző nyílások világosabb vakolatkerettel szegettek. Az eredetiek helyett fehér műanyagablakok vannak beépítve. Nemrég téglaburkolattal látták el a lábazatot és az ablakkereteket. Az épületet fehér színre festették. A ház állapota stabil.

Javaslat: Az eredeti állapot a típus megkutatása alapján visszaállítandó (faablakok, vakolatarchitektúra, színezés, lábazat).

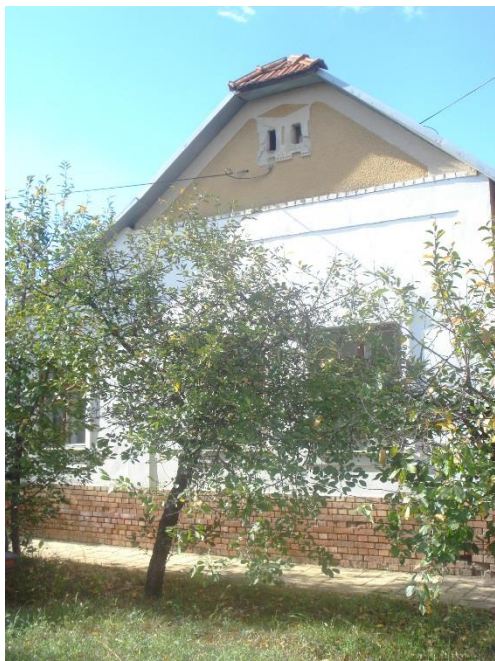
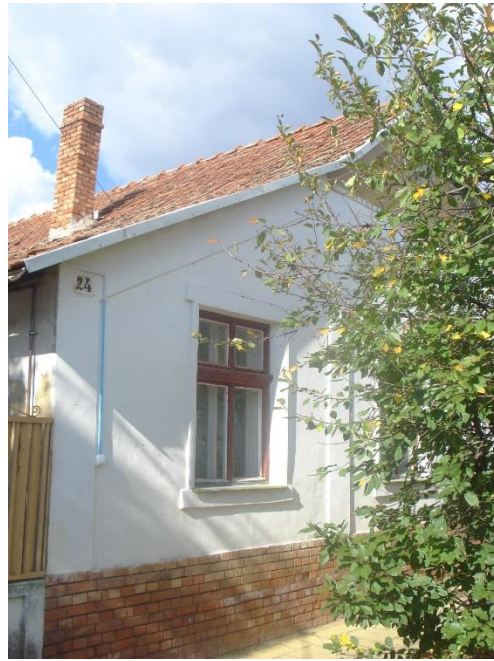
7. Csángó utca 24. hrsz.: 340 lakóház. Épült az 1920-as években („Újosztás” településrész).

Indoklás: Utcára néző oromfalas, kontyolt cseréptető, toldott tornácós épület. A vakolt homlokzat három részre osztják a falkeretek, a három egyforma ablak és az oromfali szellőzők is vakolt keretezésűek. A faablakok és a téglalábazat valószínűleg eredeti. Az oromfalat alulról szegő téglasor alatt fehérre festették a falmezőket, a típusmegoldás szerint sárgás árnyalatú lehetett, fehér keretézéssel. Az épület viszonylag jó állapotú.

Javaslat: Állapotmegóvás, az eredeti állapot megkutatásával a színezés visszaállítása.

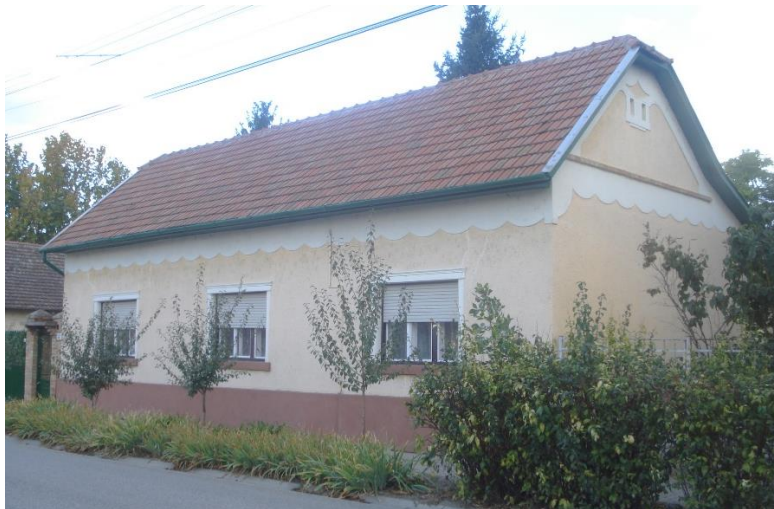
8. **Géza utca 6.** hrsz.: 871 magánház. Épült a XX. század első harmadában.

Indoklás: Tekintélyes méretű épület a Géza utca elején, amely még a településközpontozhoz tartozik. A kis telekmélység miatt az utcavonalon hosszan nyúlik el a ház. Három darab háromosztatú ablakot építettek be a homlokzatra. A végfalak csonkakontyos oromzatát világos színű vakolatkeretezés díszíti, akárcsak a padlásszellőzőt és az eresz alatti falmezőt. Az épület jó állapotú.

Javaslat: Az eredeti állapot megkutatásával szükség szerinti rekonstrukció.

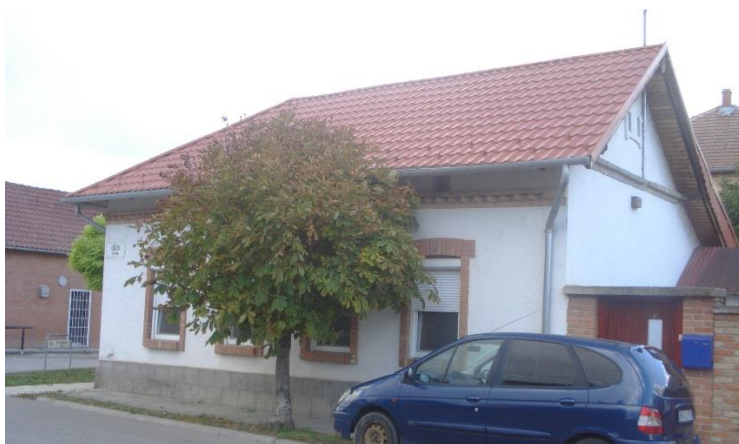
9. **Géza utca 13. – Szamóca utca 2.** hrsz.: 953 lakóház. Épült a XX. század elején.

Indoklás: A saroképület 4 + 2 ablakos homlokzatát téglasorral elválasztott párkány és látszó faragott szarufákkal kialakított ereszt zárja le. A fedést nemrég lecserélték cserepeslemezre. A felújítás során az ablakkeretezést és az osztópárkányt szépen visszaállították, de a faablakokat osztás nélküli műanyag ablakok váltották fel és műanyag redőnyt építettek be látszó redőnytokkal. Oromzatán padlásszellőző vakolatdíszítménye megmaradt. Az épület állapota stabil.

Javaslat: Az új ablakok és főleg a redőnyszerény nem illeszkedik az épülethez, az eredeti osztású faablakok visszaállítása volna szerencsés.

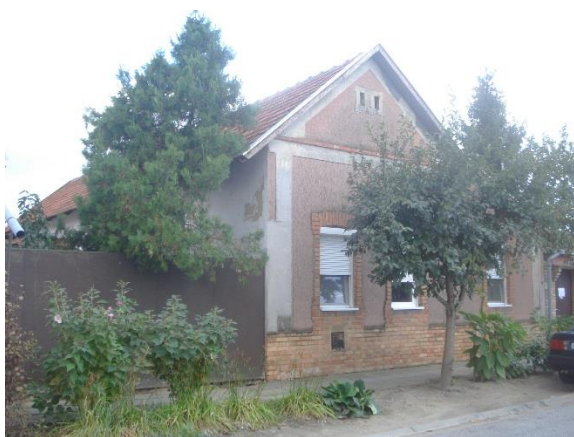
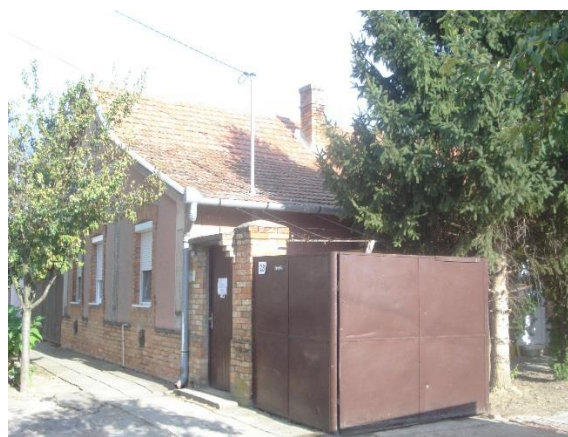
10. **Géza utca 23.** hrsz.: 948 lakóház. Épült a XX. század első harmadában.

Indoklás: A fésűs beépítésű toldott tornác lakóházat a vakolat- és téglamintázat játéka díszíti. Nyugodt tömegű és arányos nyíláselrendezésű (háromablakos) épület, a kiskapu téglaszlopai is illeszkednek hozzá. Fedése agyagcserép, sajnos az ablakokat műanyagra cserélték és látszó redőnyszerénnyel oldották meg az árnyékolását. Két gázkonvektor-kivezetés is létesült még korábbi időszakban a homlokzaton. Az épület állaga megfelelő, de kisebb javításokra szorul.

Javaslat: A faablakokra érdemes visszatérni, beépített redőnytokkal. A színeket is finomítva az épület eleganciája jobban megmutatkozik majd.

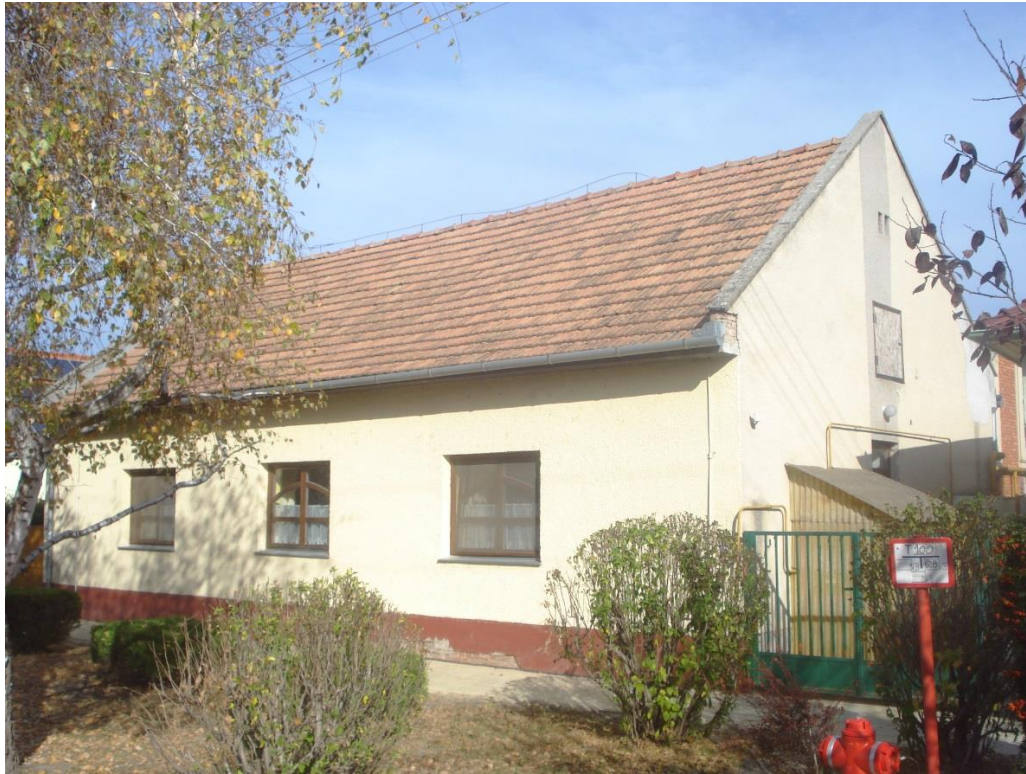
11. **Kastélykert utca 17.** – Óvoda régi épületszárny hrsz: 43/1. Épült 1933-ban.

Indoklás: Településközpontban fekvő, történeti értékkel is bíró épület. Egyszerű tömegű és homlokzatú épület, eredeti nyílásrendje, homlokzatzsítése, a nyílászárók osztása, a felületek színezése kutatásra szorul.. Az épület jó állapotú.

Javaslat: Állapotmegőrzés, az eredeti állapot megkutatása után szükség szerinti rekonstrukció.

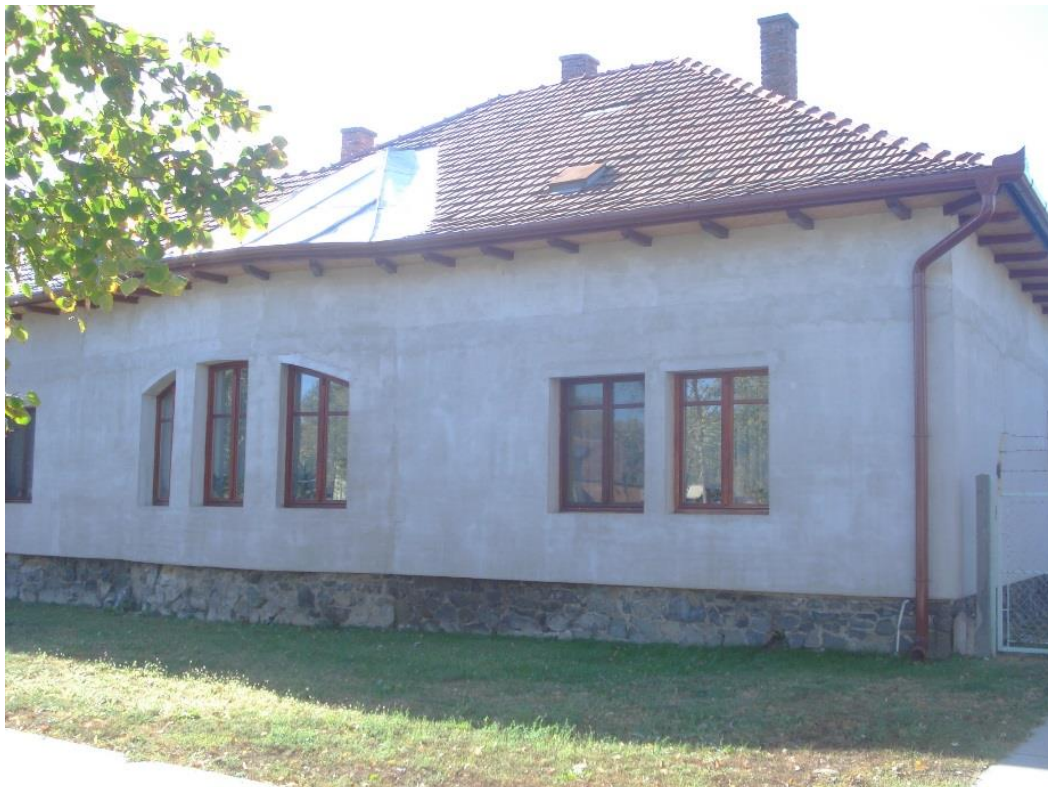
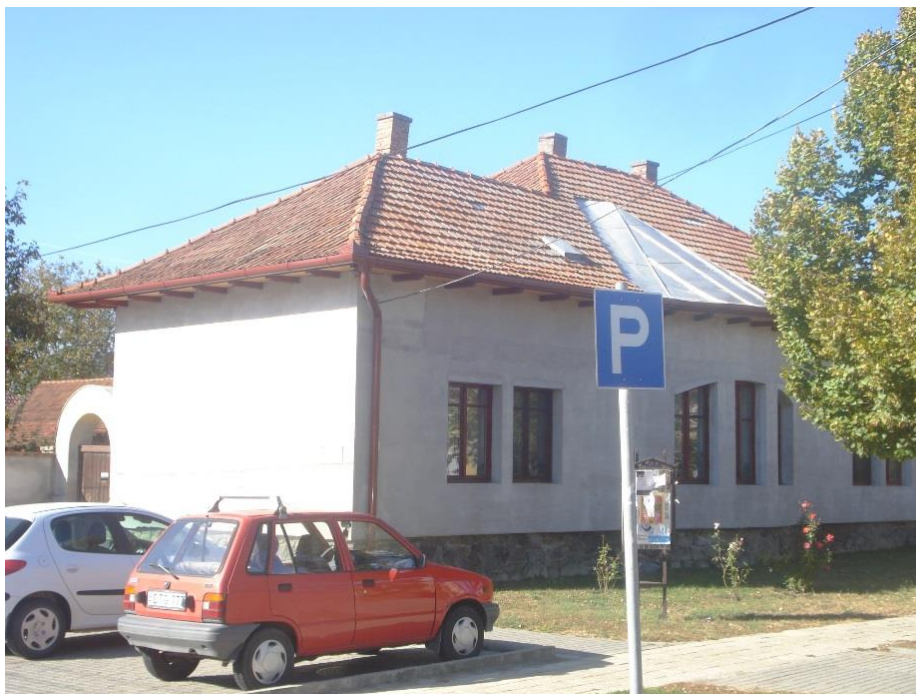
12. **Kastélykert utca 18. – Bányász utca 2.** – Lakóház (volt jegyzőház, óvoda, könyvtár) hrsz: 641. Épült 1941-ben.

Indoklás: Tekintélyes tömegű, frekventált helyzetű, történeti értékkel is bíró épület. A homlokzat szimmetriáját az íves középrizalit kihangsúlyozza. Felújítás alatt áll, nyílászáróinak rendje megmaradt. Az épület jó állapotú.

Javaslat: Állapotmegőrzés, az eredeti állapot megkutatása után szükség szerinti rekonstrukció.

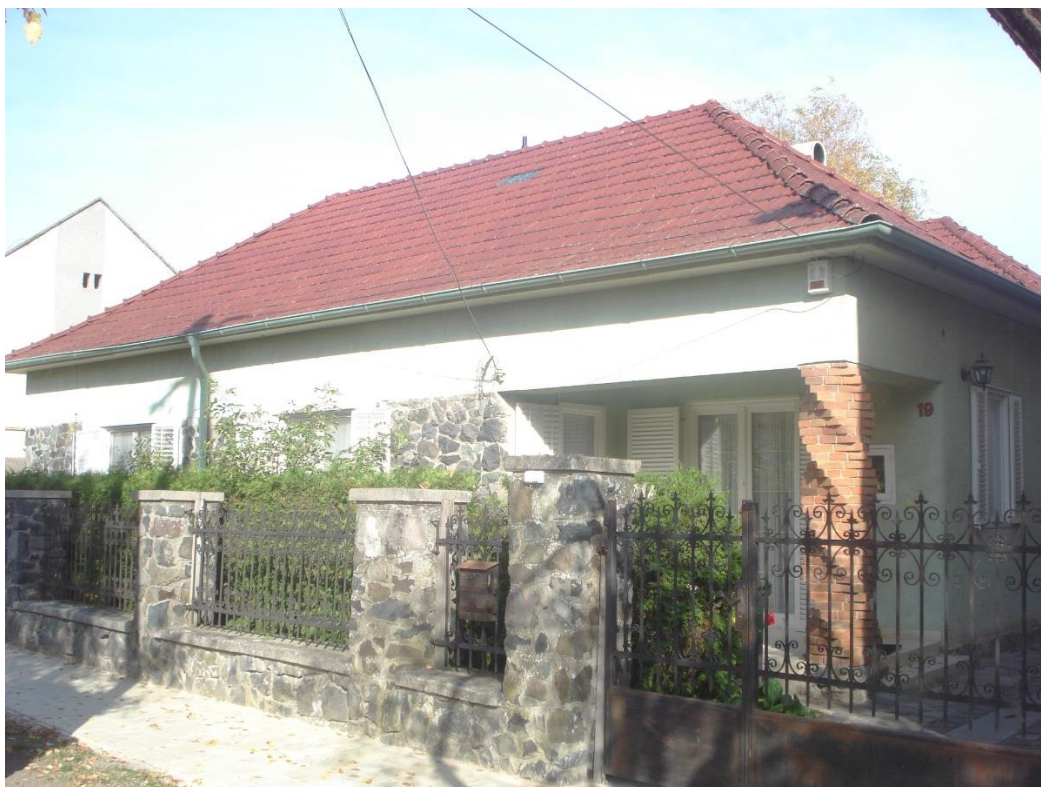
13. Kastélykert utca 19. – Lakóház (volt postaépület) hrsz: 42. Épült az 1930-as években.

Indoklás: Településközpontban fekvő, történeti értékkel is bíró épület. Eredeti kialakítása, homlokzatszobrászati díszítése, tetőfedése, a felületek színezése kutatásra szorul. A terméskő alkalmazása a korszakra jellemző és a kerítéshez is alkalmazták. Az épület jó állapotú.

Javaslat: Állapotmegőrzés, az eredeti állapot megkutatása után szükség szerinti rekonstrukció.

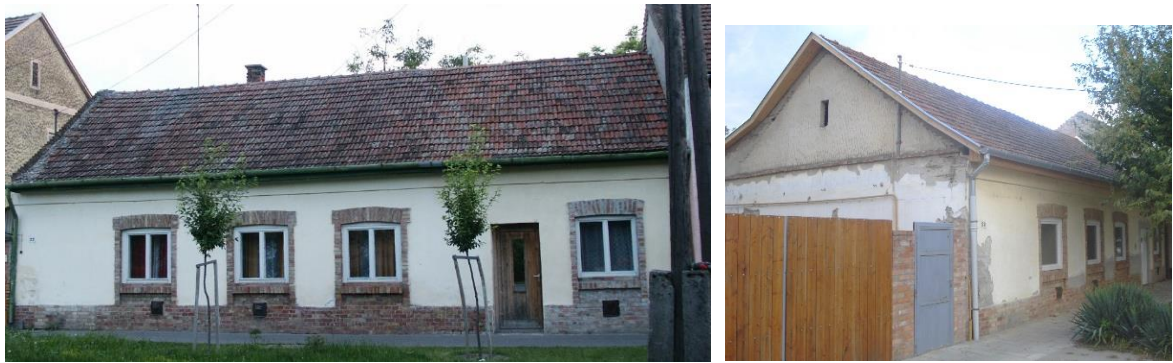
14. **Kastélykert utca 22.** hrsz.: 857 magánház. Épült kb. a XX. század elején.

Indoklás: A településközpontban álló épület hosszan nyúlik el a Kastélykert utcán, homlokzati képlete 3+A+1. Az eredeti állapot nem ismert, kutatása szükséges. Műanyagra cserélték az ablakokat és az ajtó is műanyag, a korábbi előlépcsőt megszüntetve a homlokzati síkra helyezték ki. A felújítás nincs befejezve. Az oromfal és a tető átépült.

Javaslat: Az eredeti állapot megkutatásával az időközben átalakított nyílászárókat, oromfalat és a színalkalmazást érdemes visszaállítani.

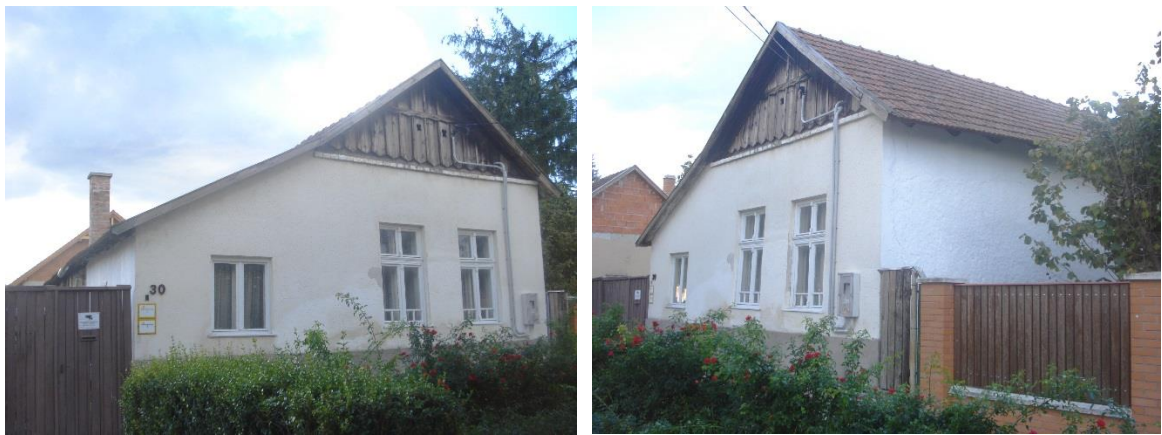
15. **Kastélykert utca 30.** hrsz.: 866 népi lakóház. Épült XIX. század végén.

Indoklás: A régi Algyő egyik legszebb népi épülete. Toldalék tornác kialakítású, a toldalék valószínűleg később épült be és kapott ablakot az utcára. Az utcai homlokzaton két eredeti ablak is található, az oromzat függőleges deszkaborítású.

Javaslat: Állapotmegőrzés, az eredeti állapot megkutatása után szükség szerinti rekonstrukció. Villanyóraszekrény és védőcső levétele a homlokzatról.

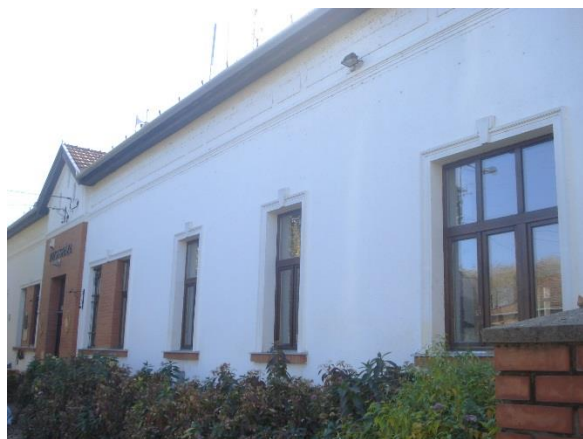
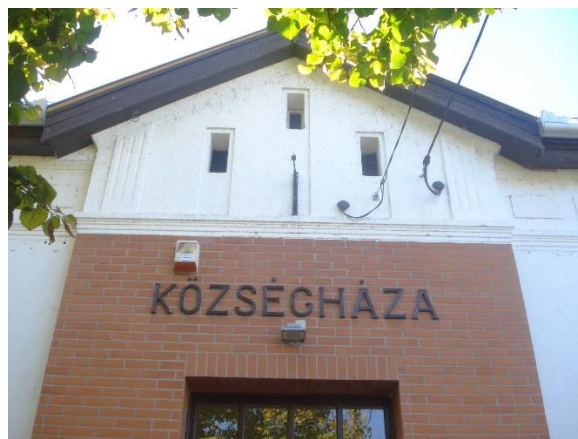
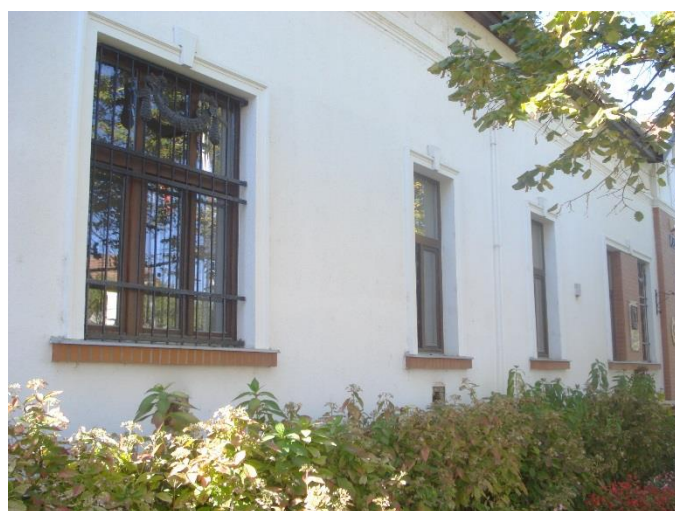
16. **Kastélykert utca 40.** hrsz.: 981 Községháza. Épült az 1930-as években.

Indoklás: A Községháza épülete számos átalakítás és bővítés ellenére is a nagyközség meghatározó történeti és építészeti értéke. Tekintélyes méretű, a Kastélykert utcára néző szimmetrikus homlokzattal forduló ház, a tengelyesen elhelyezkedő főbejáratot lizéna és egyszerű tetőfelépítmény hangsúlyozza. Felújítása során natúr téglaburkolatú falszakaszokkal és ablakpárkánnyal egészítették ki a visszafogott vakolatarchitektúrát.

Javaslat: Állapotmegőrzés.

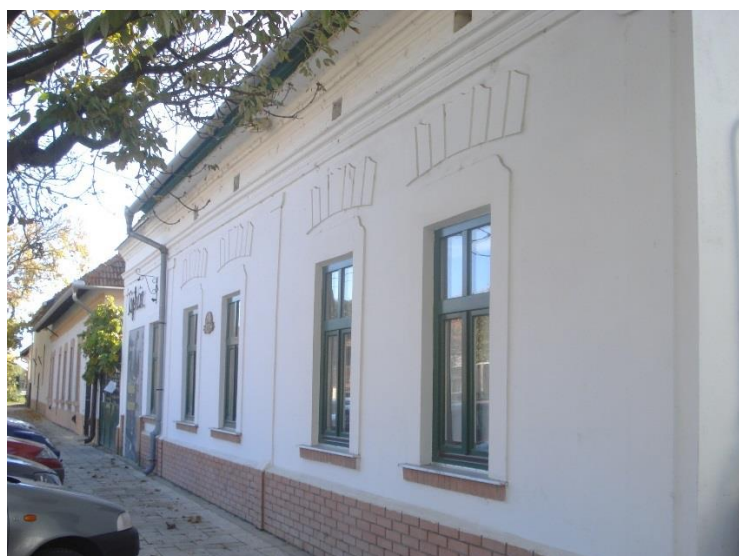
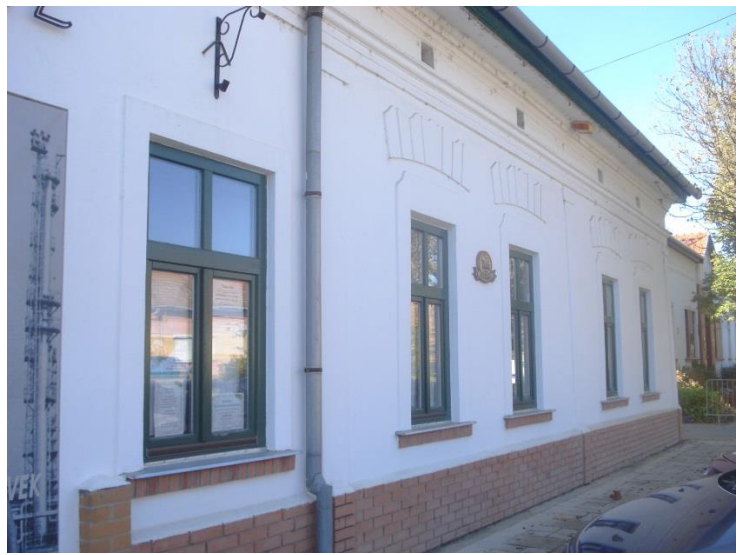
17. **Kastélykert utca 42.** hrsz.: 982 tájház, eredetileg lakóház és kovácsműhely. Épült a XIX-XX. század fordulóján.

Indoklás: A településközpontban álló épület „L” alakban helyezkedik el a telken, Utcai homlokzata két részből áll, a déli szárny valószínűleg az egykori kovácsműhely lehetett, a nagyobbik lakóház-rész pedig egy önmagában szimmetrikus, 2 + 2 ablakos, nyeregtetős épületrész. Finom homlokzati díszítését vakolatdíszek (kváder jellegű felső ablakpárkány, ablakkeretezés, osztópárkány) és natúrtégla lábazat, ablakpárkány alkotja. Az eredeti állapotnak megfelelően állították helyre a tájház funkcióhoz. Jó állapotú.

Javaslat: Állapotmegőrzés.

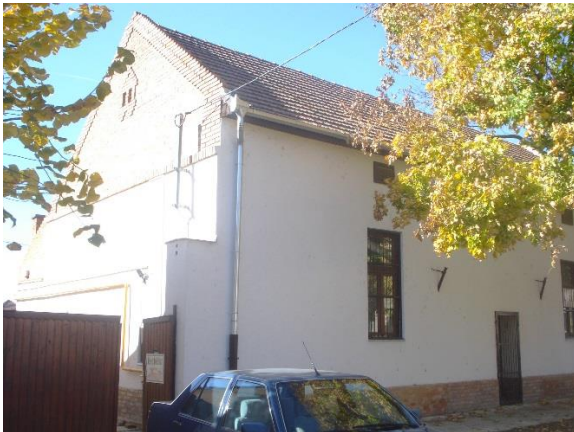
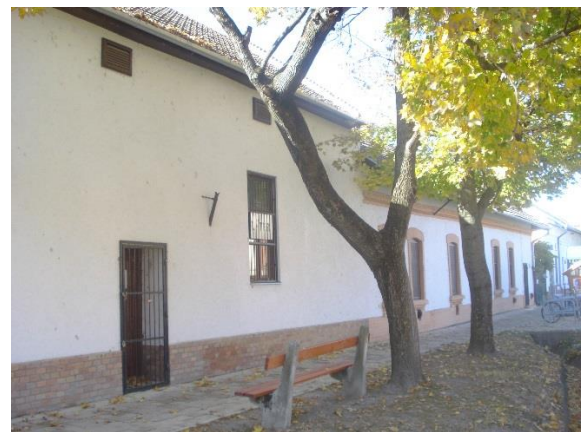
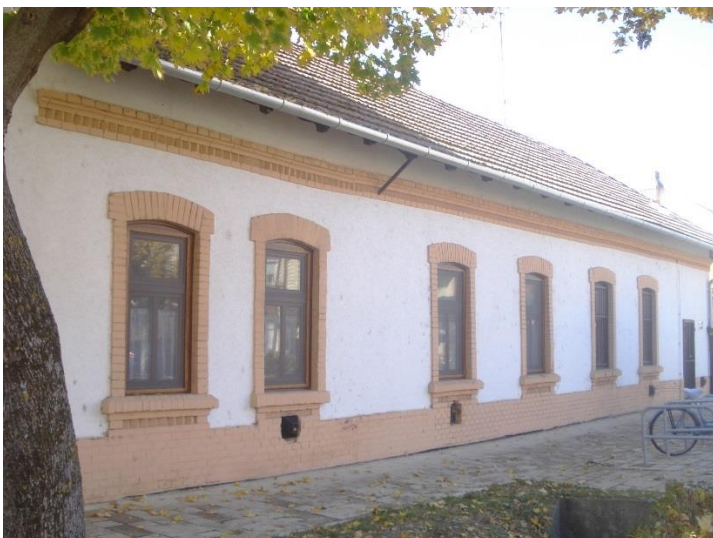
18. **Kastélykert utca 44.** hrsz.: 983 EzerjÓHáz (volt iskola, majd körzeti megbízott). Épült a XX. század elején.

Indoklás: Két részből áll az épület, egy magasabb déli szárnyból és egy alacsonyabb, hosszú épülettömegből. Utóbbi 2 + 4 ablakával és a bejáratával a Kastélykert utcára néz. A fehér falfelületeket festett téglaburkolat díszíti a lábazon, az ablakok körül és a párkány mezőben. Az épület állapota jó, felújítása megtörtént.

Javaslat: Szerencsésebb volna a natúr téglafelület megjelenése a homlokzaton.

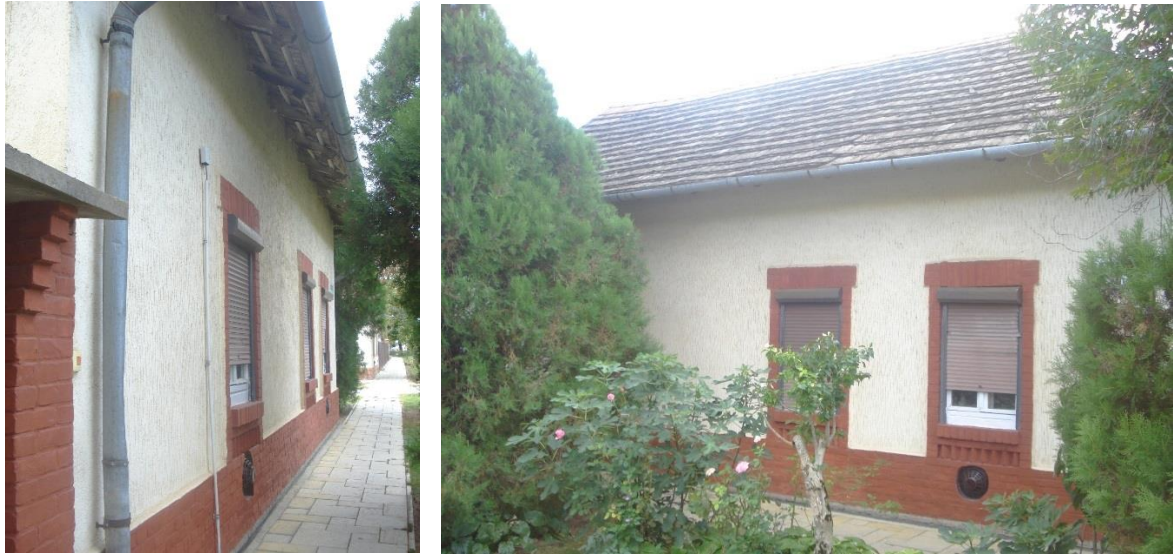
19. Kastélykert utca 50. – Lőrinc utca hrsz.: 989/1 lakóház. Épült a XX. század elején.

Indoklás: A sarokház a Kastélykert utcai intézmény-épületek korából származik, a XX. század eleji Algyő hangulatát idézik egyszerű tégladíszítésű homlokzatai. A téglaburkolatot átfestették. Az épület elfogadható állagú.

Javaslat: A eredeti állapot megkutatásával a vakolat színe, felületi jellege visszaállítandó. Érdemes a natúr téglafelületet is helyreállítani. A redőnyszekrények nem illeszkednek a védett homlokzathoz.

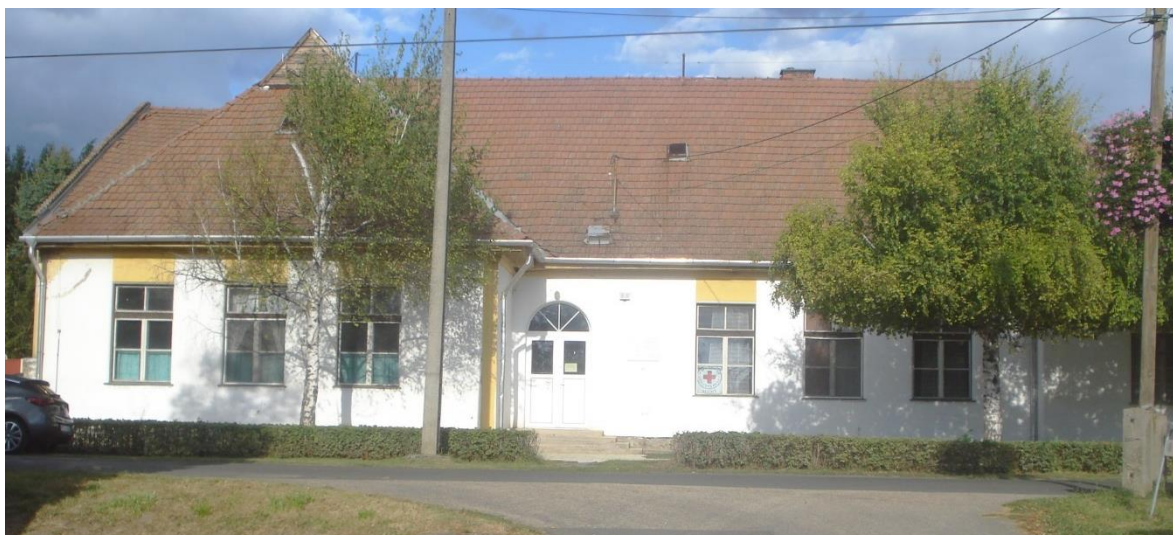
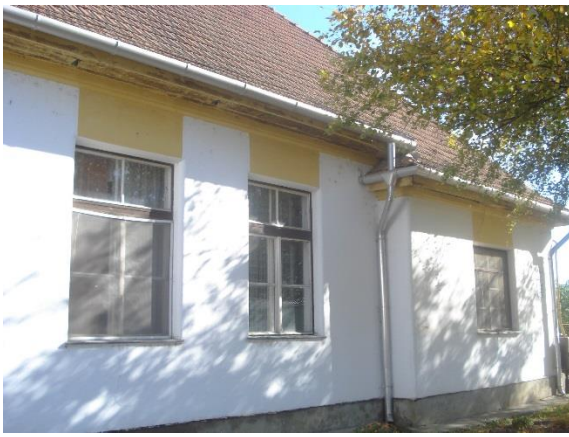
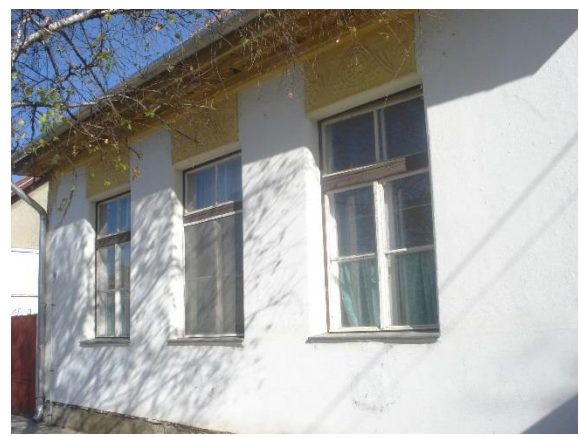
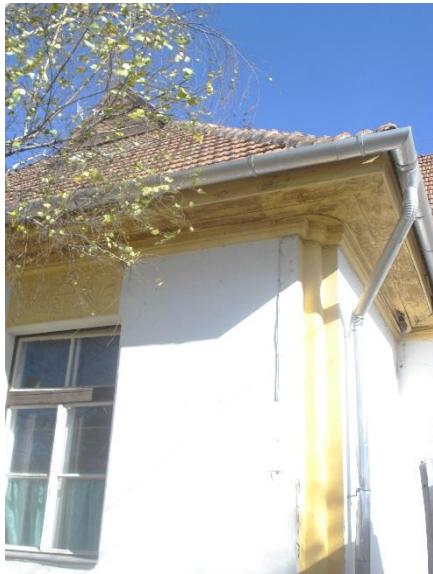
20. Kastélykert utca 59. hrsz.: 9 Fehér iskola. Épült 1902-ben.

Indoklás: A településközpontban álló épület a Lőrinc utca betorkollásával szemben helyezkedik el, a Kastélykert utca képét jelentős mértékben meghatározza. Nagyrészt eredeti formájában (homlokzatformákkal, tetőfelépítménnyel) maradt fenn, annak köszönhetően, hogy önkormányzati intézménynek ad helyet, bár az iskola funkció már megszűnt itt. A bejárati ajtót átépítették. A színezés valószínűleg nem követi az eredeti állapotot. Az épület megfelelő állapotú.

Javaslat: Az eredeti állapot megkutatásával az időközben átalakított ajtót és a színek alkalmazását érdemes a korabeli módon visszaállítani.

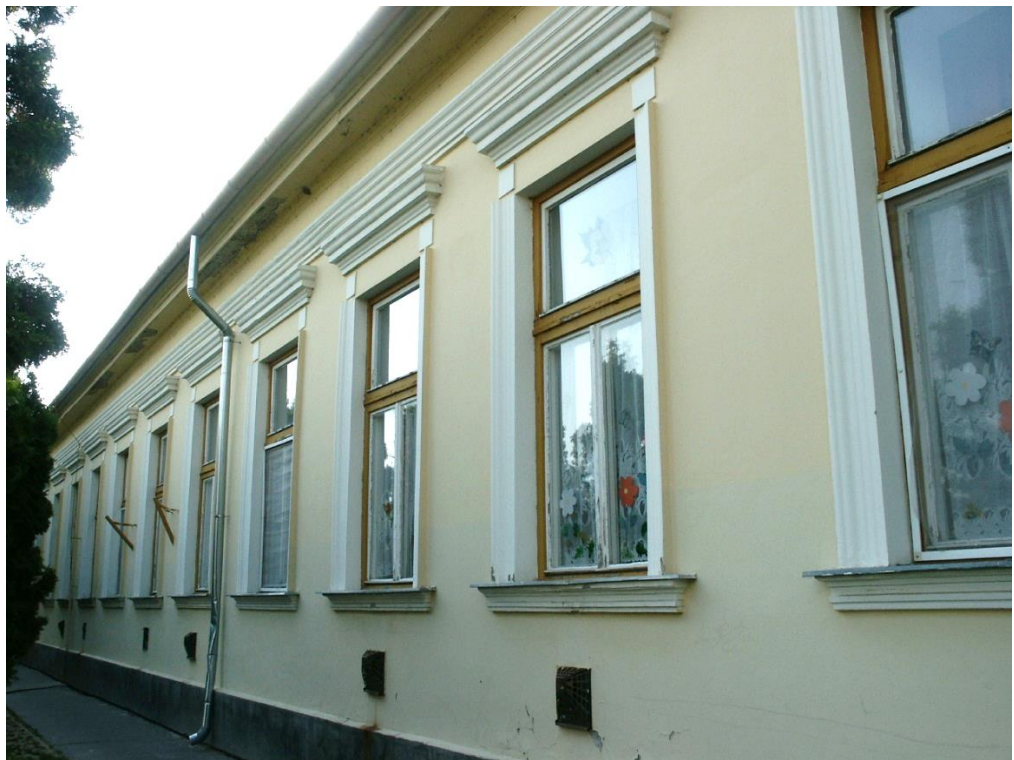
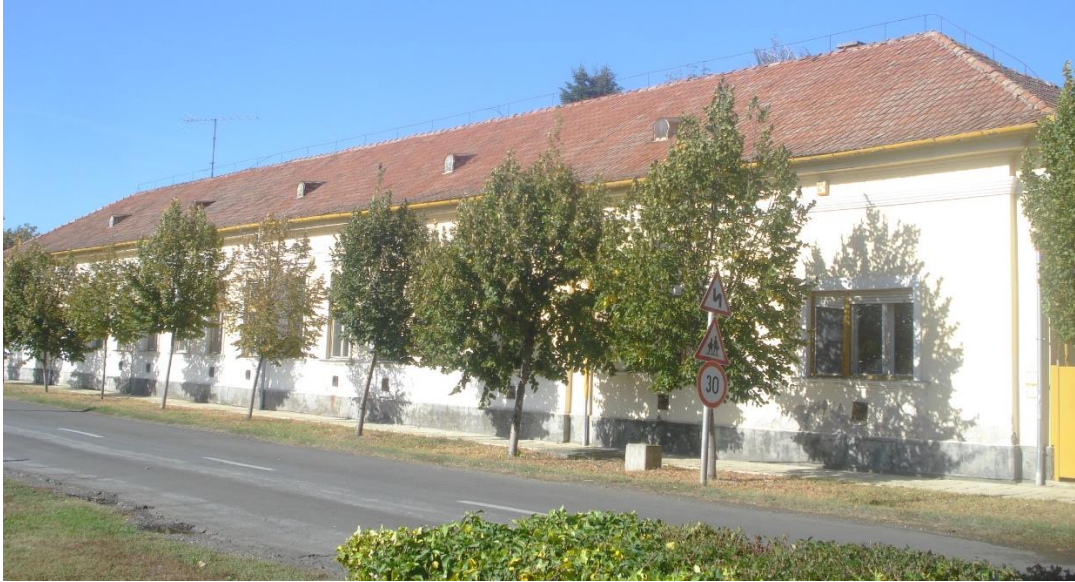
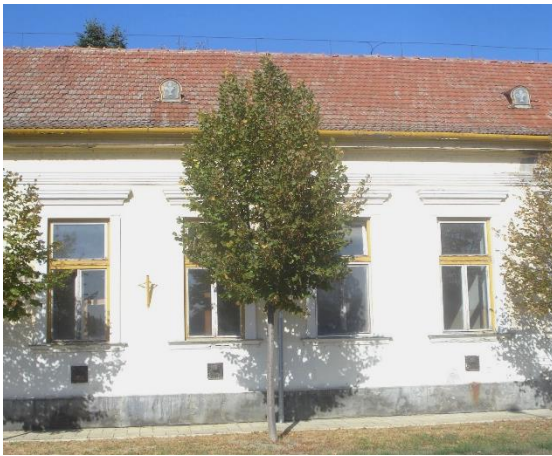
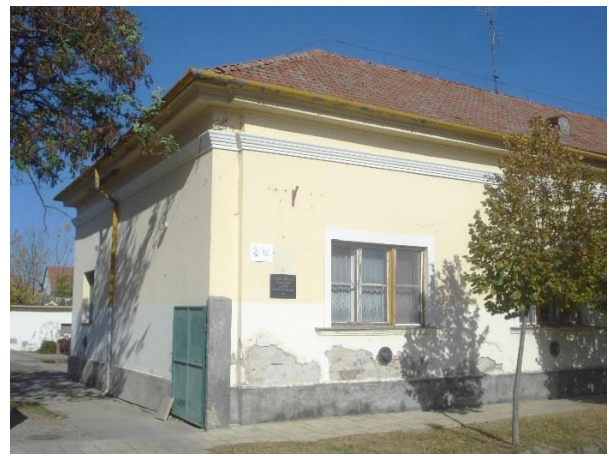
21. Kastélykert utca 60. hrsz.: 997 Sárga iskola. Épült 1914-ben.

Indoklás: Meghatározó jelentőségű épület a Szent Anna téren, az északi térlezárást biztosítja tekintélyes méretével. Homlokzata 2 + 12 + 2 ablakosztású, a középső mező kissé ki van léptetve. Markáns osztópárkány és erőteljes ereszkiülés díszíti, az ablakok klasszikus alsó és felső párkánnyal, két oldalról pedig pilaszter jellegű vakolatsávval vannak keretezve. Az épület néhány helyen vakolatjavítást, esetleg aláfalazást igényel.

Javaslat: Az eredeti színvilágnak megfelelő felületkezelés javasolt. Az épület állagmegóvásra, javításra szorul.

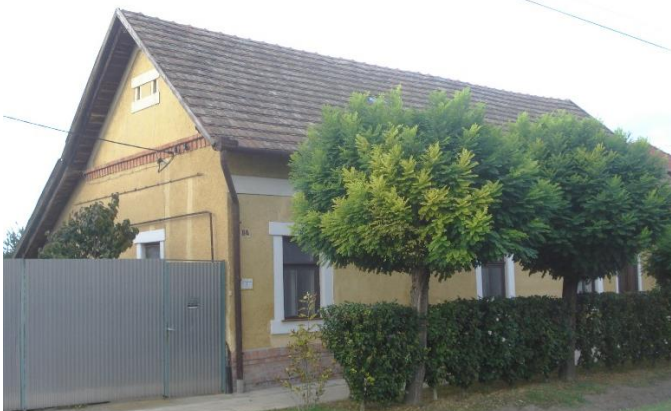
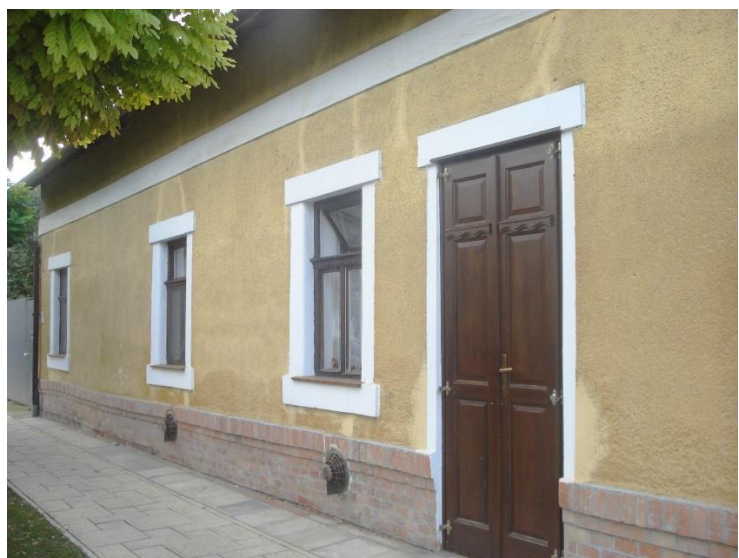
22. Kastélykert utca 84. hrsz.: 1093 lakóház és üzlet. Épült a XX. század első harmadában.

Indoklás: A hosszú utcai homlokzatú, nyeregtetős épület valószínűleg lakást és üzletet foglalt magában. Elegáns fehér vakolat-díszítés keretezi az ablakokat, a duplaszárnyú ajtót és képezi az osztópárkányt. Hasonló kialakítású az ormfal is. A lábazat natúr téglából készült. Az épület megfelelő állapotban van.

Javaslat: Állapotmegőrzés.

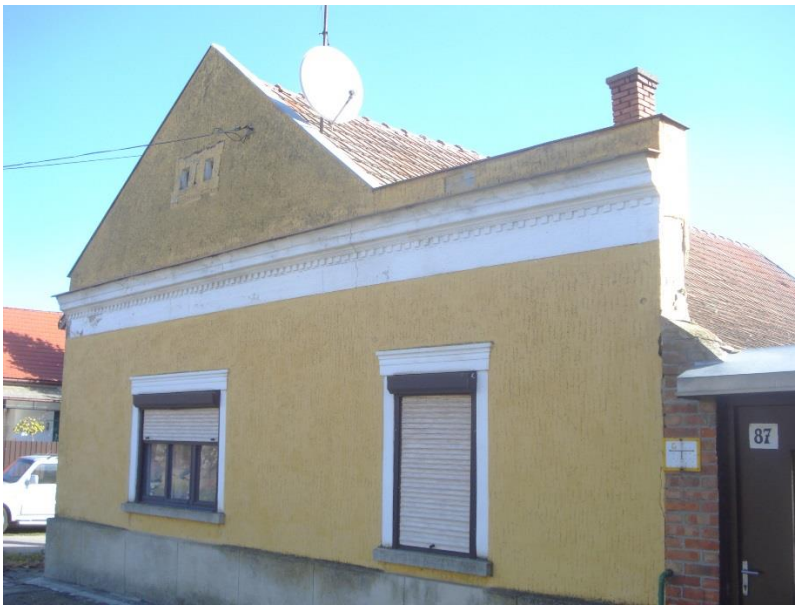
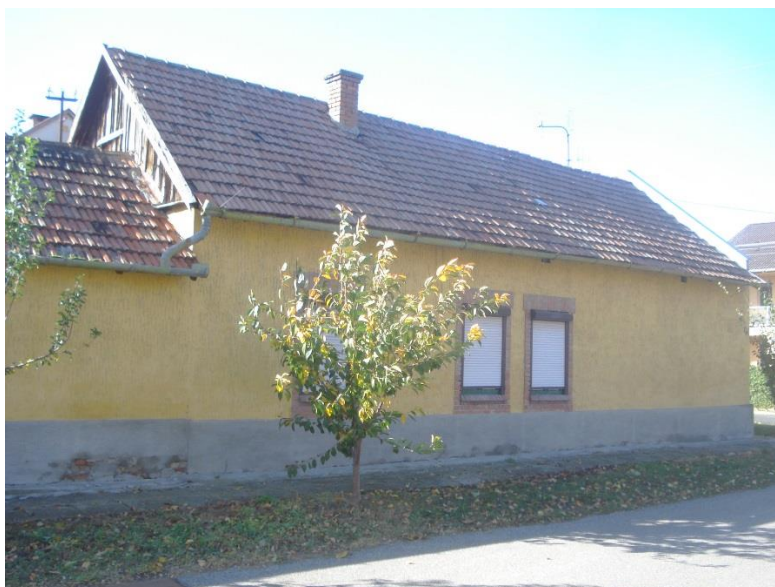
23. Kastélykert utca 87. – Béres utca hrsz.: 1124 lakóház. Épült a XX. század első harmadában.

Indoklás: A sarokház a rövid, oromfalas homlokzatával méz a Kastélykert utcára. Algyőn ritka megoldással az oromfal kilépcsőzik a tornác elé. Az osztópárkány erőteljes fehér vakolatsávval van elválasztva a falmezőtől, amelyben két ablakot helyeztek el. Az ablakok és a nyílás méret nem eredetiek. A lábazat valószínűleg natúr téglából készült, amint az oldalhomlokzat ablakkeretezéséből erre lehet következtetni. Az épület felújításra szorul.

Javaslat: Az eredeti állapot szerinti nyílások és ablakok visszaállítása indokolt átfogó felújítás keretében.

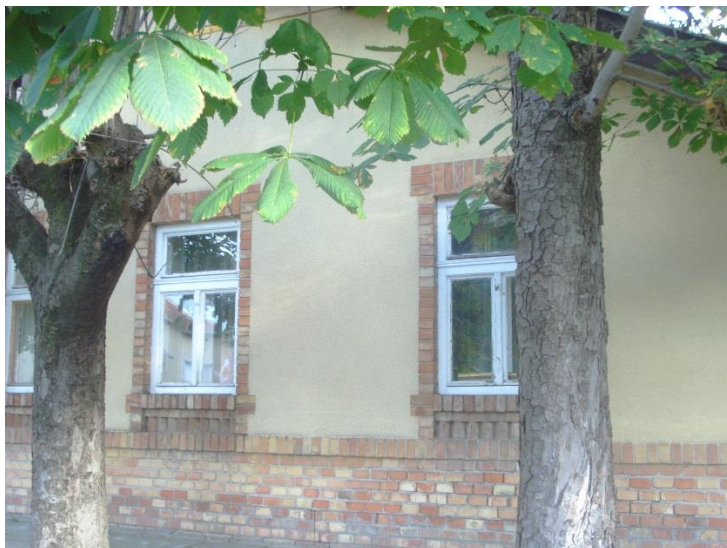
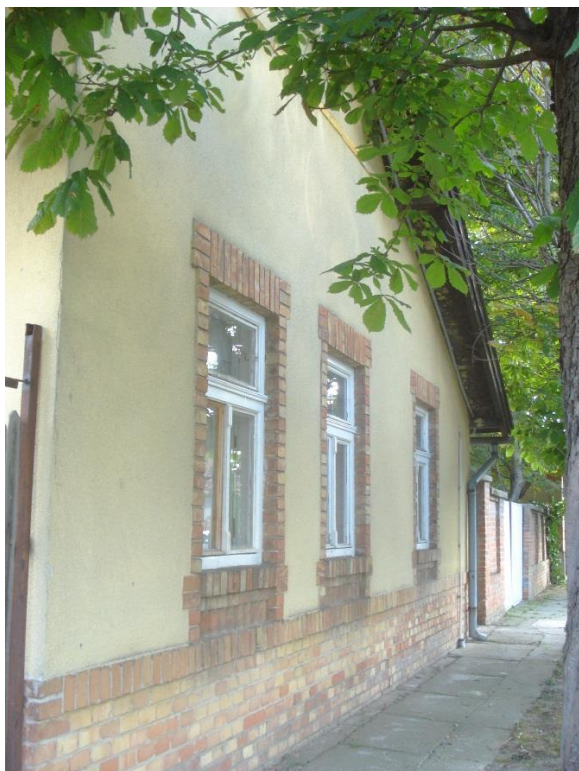
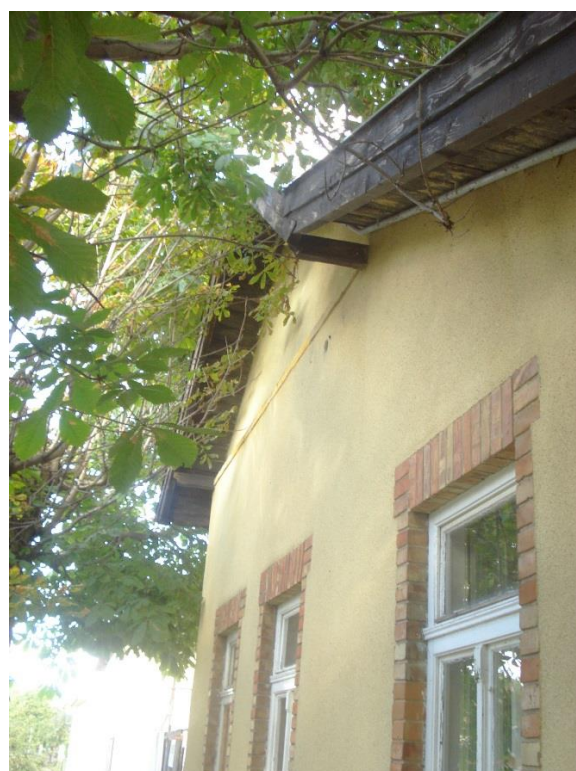
24. Kastélykert utca 99. hrsz.: 1113 lakóház. Épült a XX. század első harmadában.

Indoklás: Nagyon szép arányú, háromablakos, eredetiben megmaradt oldaltornácós módosgazda ház. Az ablakokat idomtégla keretezés veszi körül, amely a téglalábazathoz fűrészfogas betéttel csatlakozik. Nyílászáróit részben átépítették. Viszonylag jó állapotú.

Javaslat: Állagmegőrzés.
