Helyi védettségű építmények értékelőlapjai

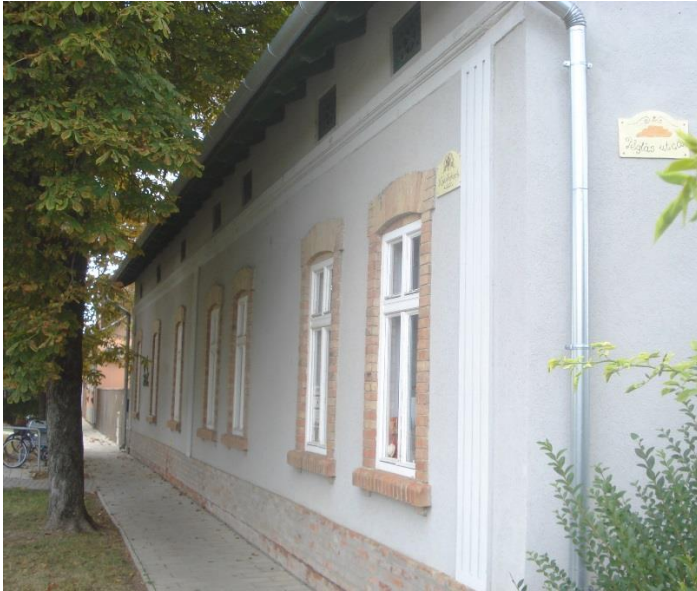
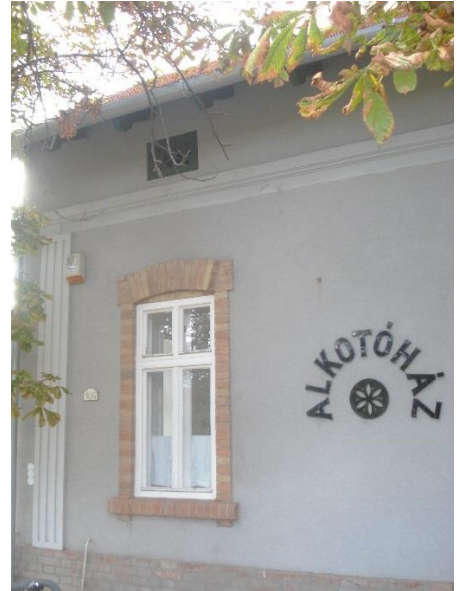
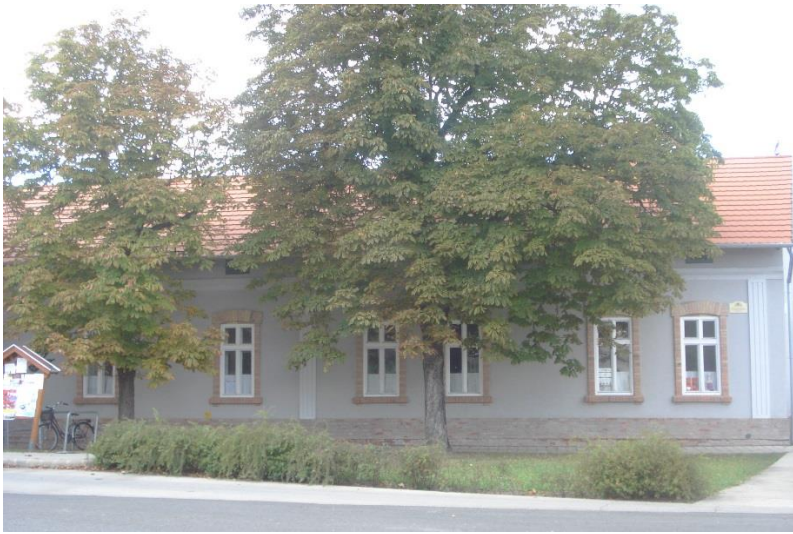
25. Kastélykert utca 106. – Téglás utca hrsz.: 1603 Alkotóház. Épült 1914-ben.

Indoklás: Rendkívül tetszetős, elegáns saroképület, amelyet Alkotóház céljára szépen felújítottak. Az eredeti állapotot mutatják az ablakok, a téglakeretezés, a vakolat-architektúra, padlásszellőzők, látszó szarufa-végek. Az épület állapota jó.

Javaslat: Állagmegőrzés.

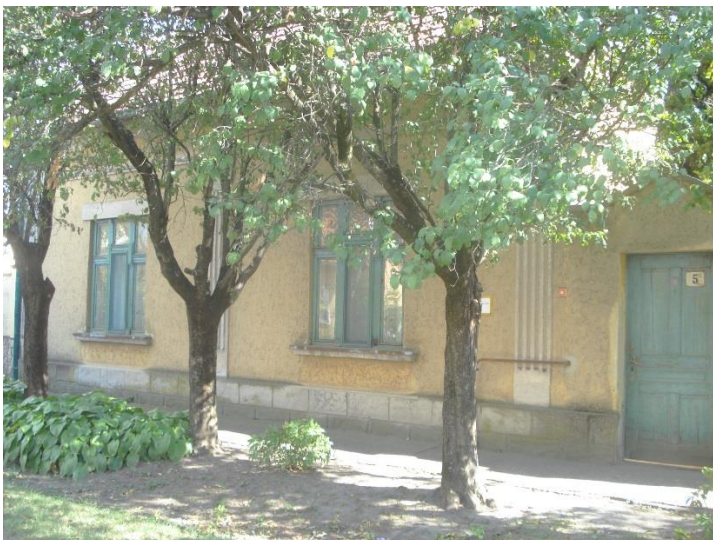
26. Ladik utca 5. hrsz.: 281 lakóház. Épült az 1920-a években.

Indoklás: Az utcával párhuzamos nyeregtetős beépítés szép példája Algyő „Újtelep” néven létesült É-i belterületrészén. Az ablakok és a kiskapu is eredeti állapotában maradt meg. Az utcai homlokzatot kanellúras vakolatdíszek osztják két mezőre, amelyekben egy-egy háromosztatú ablak található. A végfal téglarchitektúrája megmaradt, a natúr téglakerítést részben átalakították

Javaslat: Az épület állapota viszonylag jó, felújításakor eredeti állapot színekutatása alapján, a színek és a sima vakolat visszaállításával kell helyreállítani.

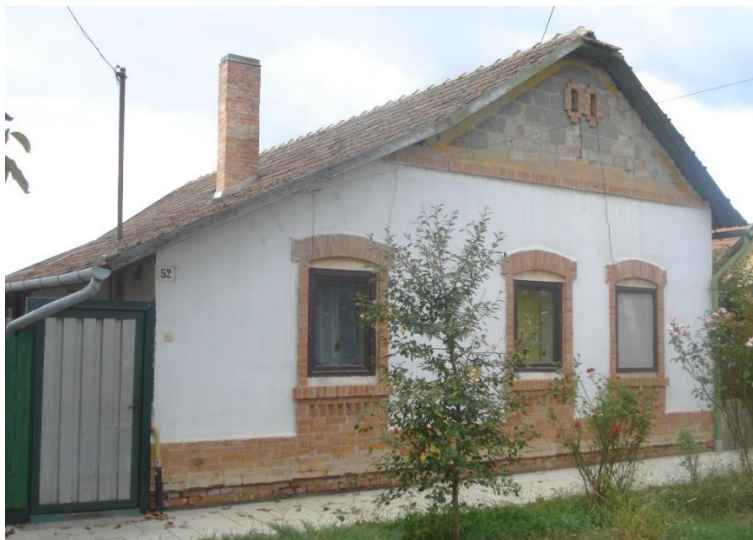
27. **Lőrinc utca 52.** hrsz.: 923 lakóépület. Épült a XX. század első harmadában.

Indoklás: A módosgazda ház szép arányú toldott tornácos típust képvisel. Az utcai homlokzaton három egyforma ablakmezőt képeztek ki tégladíszítéssel. Az ablakokat műanyagra cserélték. Az oromzaton is megjelenik a téglaburkolat az osztópárkányon és eresz mentén, valamint a padlásszellőző körül. Kissé elhanyagolt állapotú.

Javaslat: Az eredeti állapot megkutatásával az időközben átalakított nyílászárókat, a vakolatot és a színalkalmazást érdemes visszaállítani. Felújításra érett a ház.

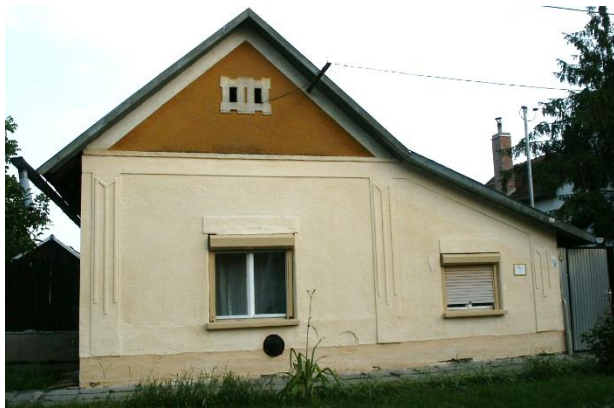
28. **Süli András utca 23.** hrsz.: 1076 lakóépület. Épült a XIX. század végén.

Indoklás: Az egyszerű tömegű és kialakítású épület az oldalhatáron álló, fésűs jellegű beépítés példája. Az utcai homlokzaton egy ablak található az oromfal tengelyében és egy az utólag beépült oldaltornácon. A díszítést fehér vakolatarchitektúra adja a sötétebb falsíkon. A falsíkot keretbe foglaló falkiugrásra pálcás vonalkázást vittek fel. Az ablakok nem eredetiek, már 2008-ban sem azok voltak, de azóta is cserélték, szerencsésen megszüntetve a műanyag redőnyt és redőnyszekrényt. Az épület állapota stabil, de talajnedvesség ütközik ki a falon.

Javaslat: Az új ablakok sem illeszkednek az épülethez, de lényegesen jobban mutatnak, mint a 2008. évi állapotban. Megkutatást igényel a homlokzat (ablakkeretezés, falszín), majd helyreállítás szükséges az eredeti állapotnak megfelelően. A felvizesedést kezelni érdemes.

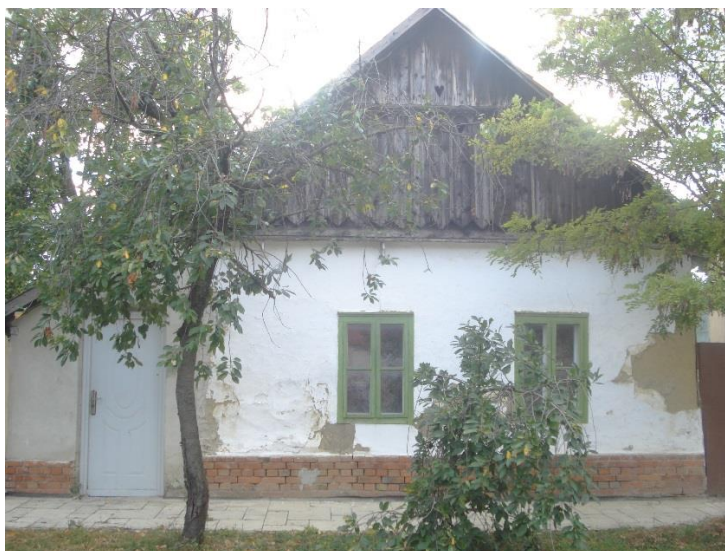
29. **Szamóca utca 8.** hrsz.: 1956 népi lakóház. Épült a XX. század elején.

Indoklás: A fésűs beépítésű toldott tornácos népi lakóház szép példája. Két kisméretű négyosztatú ablaka is eredetinek tűnik, a külső falsíkon helyezkedik el. A lábazat téglalapítású. Az oromfal függőlegesen deszkázott, osztópárkánnyal és fűrészfogas díszítéssel, szív alakú padlásszellőzővel. A kiskaput műanyagra cserélték. Az épület mögött telephelyet alakítottak ki, melynek bejárata teleknyéllel kapcsolódik az utcához, a fémlemez kapuzat szintén rontja az összképet. Az értékes népi épület felújításra szorul.

Javaslat: Korhű helyreállítás, a kiskapu és a nagykapu fakapura cserélése. A felvizesedés kezelése szükséges.

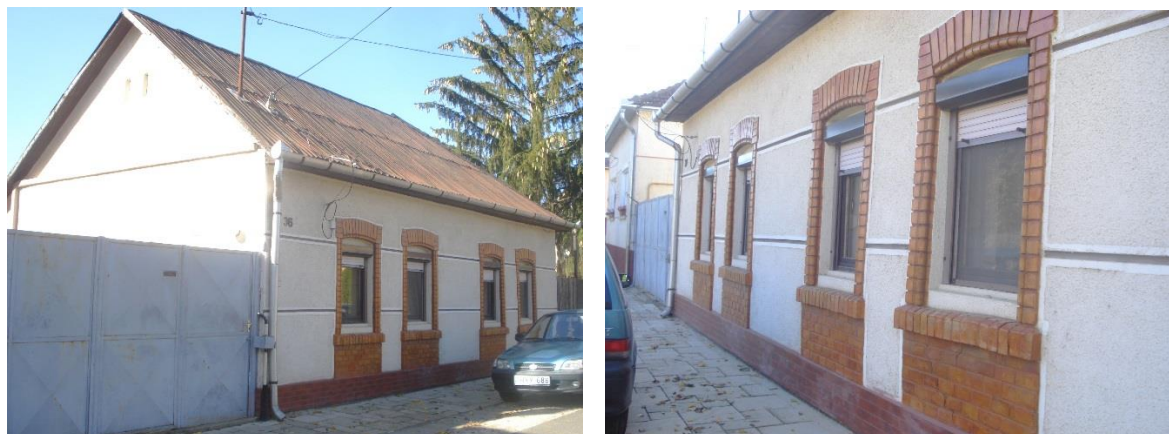
30. **Számóca utca 36.** hrsz.: 1137 lakóépület. Épült a XX. század elején.

Indoklás: A XX. század eleji Algyő hangulatát idézi az egyszerű nyeregtetős, 2 + 2 ablakos, tégladíszítésű ház. Nyílászáróit műanyagra átépítették és látszó redőnyszekrényt létesítettek. A téglalburkolatot lefestették. Az épület elfogadható állapotú.

Javaslat: Az eredeti állapot megkutatásával az időközben átalakított nyílászárókat, színalkalmazást, vakolatminőséget (sima felület) érdemes visszaállítani. A téglalburkolatot natúr felületűre célszerű csiszolni.

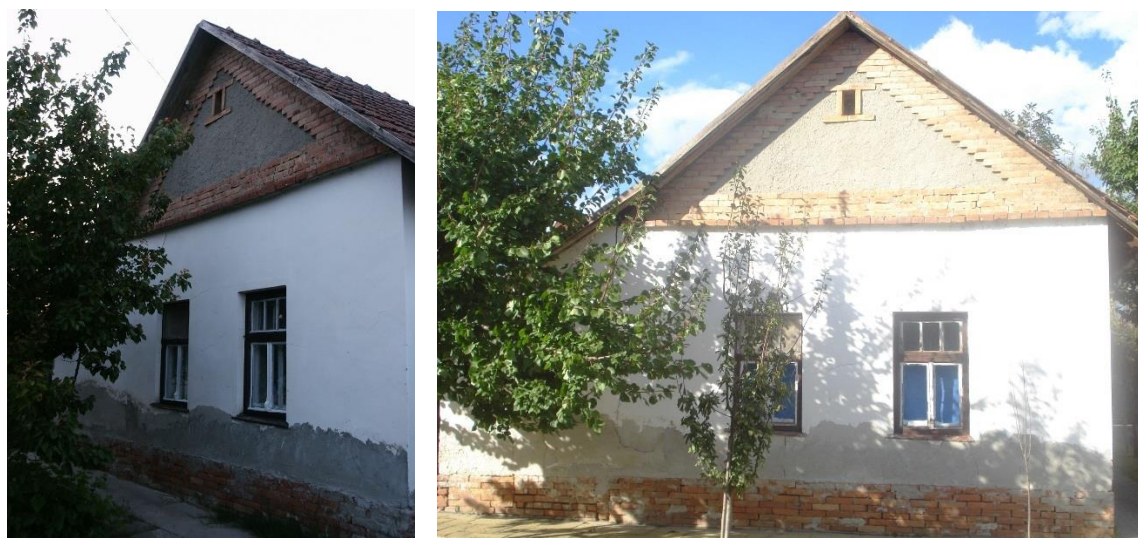
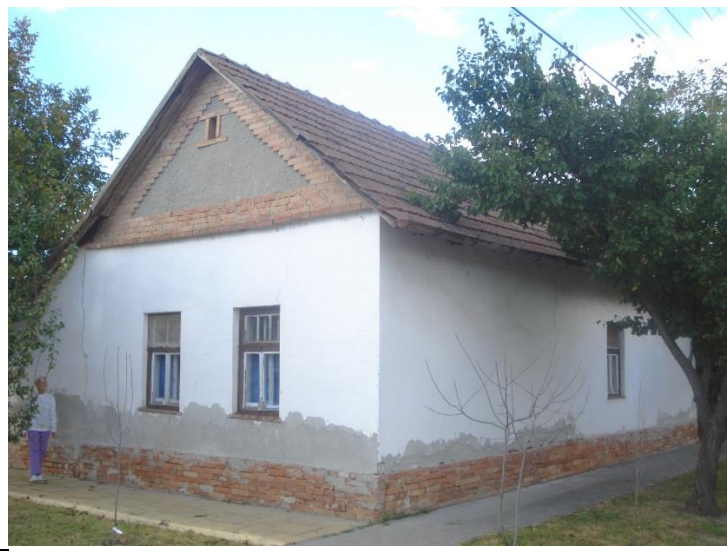
31. **Szőlő utca 2. – Bányász utca 28.** hrsz.: 842 népi lakóépület. Épült kb. a XIX. század végén.

Indoklás: Saroktelken álló, nyeregtetős, oldaltornácos épület. Feltehetően gyepetglákból épített úgynevezett hantház, amely már csak kevés számban maradt fenn. Alacsony ereszetű tornácát beépítették, részben téglafal alkalmazásával. A lábazatot valószínűleg aláfalazással erősítették meg. A falak felülete sima, fehér, délen kettő, keleten egy ablak létesült. A déli homlokzaton téglakeretes vakolt oromzat található padlásszellőzővel.

Javaslat: Falkutatást célszerű végezni és az eredeti állapotot visszaállító rekonstrukcióra van szükség.

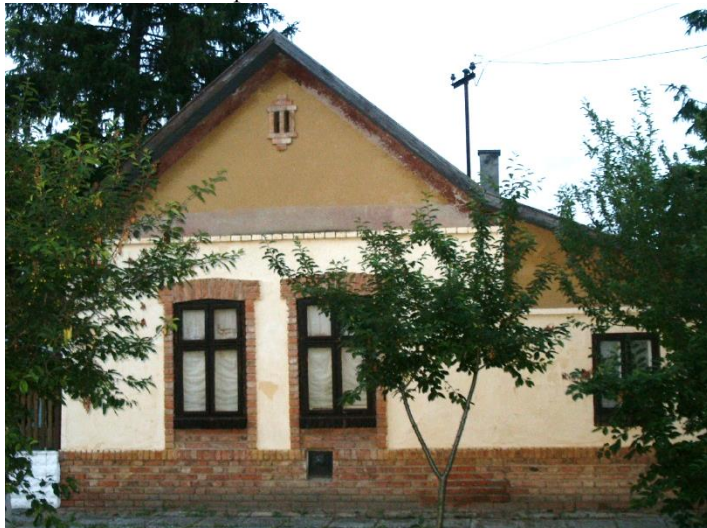
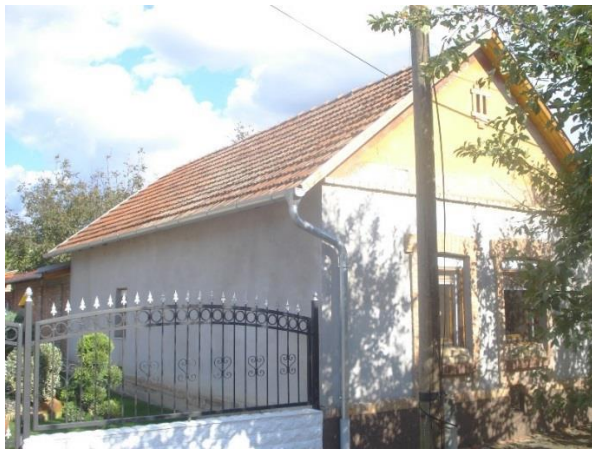
32. Szüret utca 28. hrsz.: 168 Népi lakóház. Épült az 1930-as években.

Indoklás: Fésűs elhelyezésű lakóház beépített toldott tornáccal. A homlokzaton téglafülkébe építették be az ablakokat, a fülkék a téglalábazathoz csatlakoznak. A vakolt oromfalat alul téglasor szegi, a padlászellőző is tégladíszítésű. A 2008. évi színezés kedvezőbb volt a mainál. 1-2 éve ablakcsere történt, műanyag redőnyöket is beépítettek látszó szekrényvel, további hátrányos átalakítás volt a téglalábazat elfedése. Az épület állapota stabil.

Javaslat: Az eredetinek megfelelő faablakokat, téglalábazatot, színeket célszerű visszaállítani.

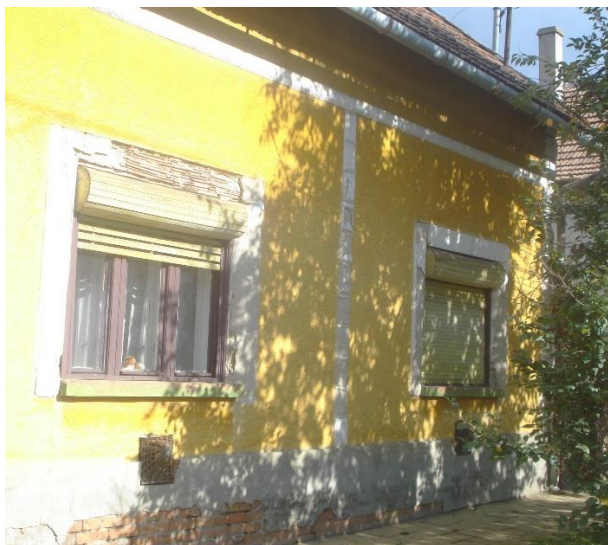
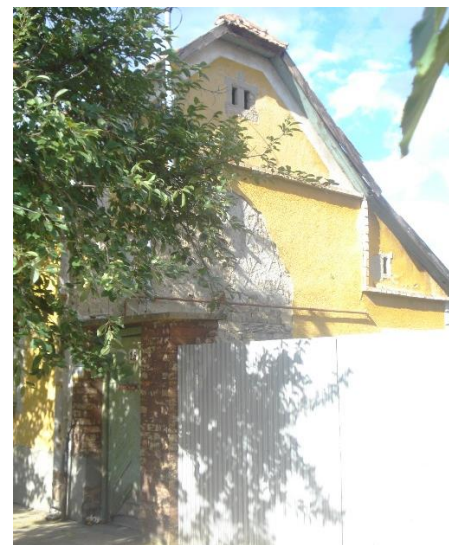
33. Tégllás utca 25. hrsz.: 748 lakóház. Épült a XX század első harmadában.

Indoklás: Nagyméretű polgári jellegű lakóház. A fehér vakolatkerettel díszített utcai homlokzaton három nagyméretű ablakot helyeztek el, az íves redőnyszekrény eredetisége kérdéses. A oldalsó oromfal szokásos megoldással (keretezés, téglacsík, szegett padlászellőzők) díszített. A kapukat cserélték, a nagykapu fehér fémlemezből van, zavaró hatású. Gázparapetet vágtak be az ablakok alá. Valószínűleg aláfalazták a házat.

Javaslat: A eredeti állapotot érdemes visszaállítani (színek, anyaghasználat). A hiányzó vakolatok, lábazat pótlása szükséges.

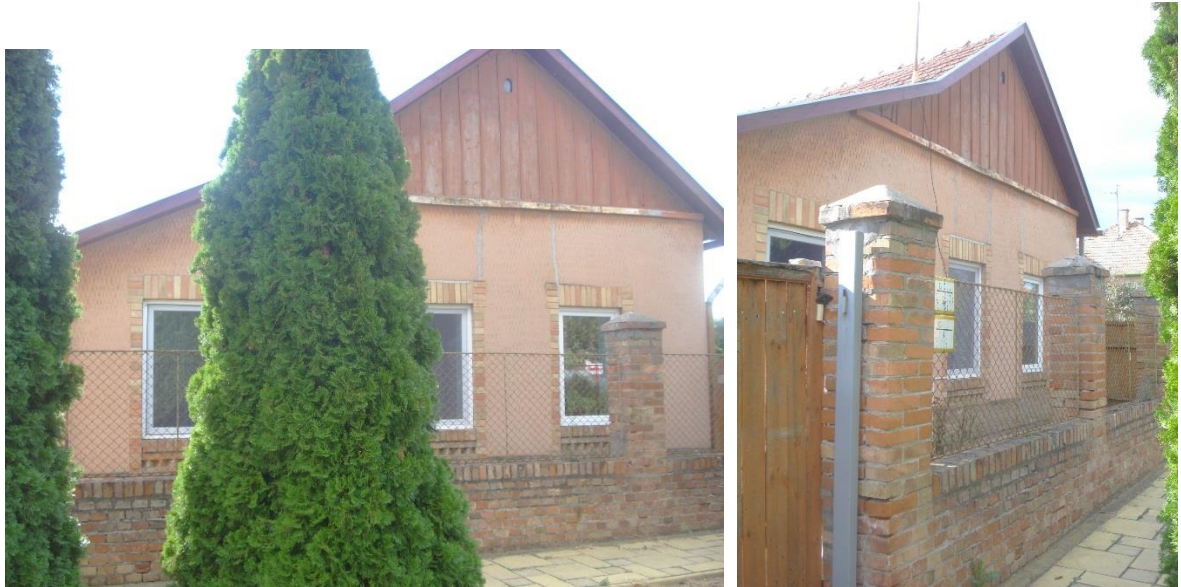
34. Téglás utca 36. hrsz.: 771 lakóház. Épült az 1930-as években.

Indoklás: Nagyrészt eredeti formájában maradt fenn az előkertre oromfalával néző, beépített oldaltornácos ház. Épségben van a téglalábazat, díszesen rakott ablakkeret és a rácsbetétes téglakerítés. Osztás nélküli műanyag ablakokat építettek be a régié helyébe. Viszonylag jó állapotú.

Javaslat: Az eredeti állapot megkutatásával az időközben átalakított nyílászárókat és oromfalat érdemes visszaállítani, a színezés is felülvizsgálandó.

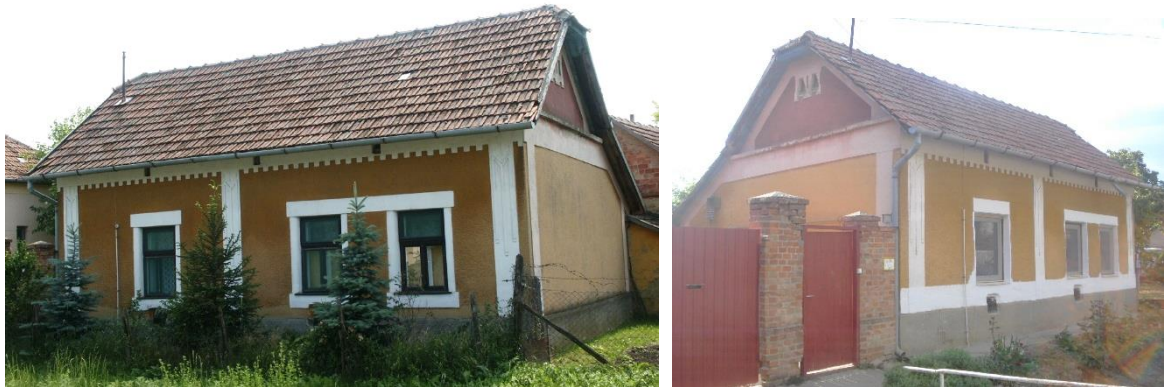
35. Téglás utca 62. hrsz.: 1638 Lakóház. Épült az 1930-as években.

Indoklás: Az építési korszak tipikus lakóháza, homlokzatán 1 + 2 ablakkal. A falmezőket fehér vakolatkiugrás választja el. Az ablakkeret és a fűrészfogas szélű felsőpárkány is fehér és a végfalak is hasonló díszítésűek. A csonkakontyos oromzatra padlásszellőzőket építettek be. Az ablakokat nemrég műnyagra cserélték és az ablakkeretezést összevonták a lábazattal. A téglakerítésoszlopok megmaradtak. Az épület állapota stabil.

Javaslat: Az új ablakok nem illeszkedik az épülethez és az ablakok körüli vakolatdísz formája is visszaállítást igényel. Jó volna a gázkonvektor kivezetést is megszüntetni.

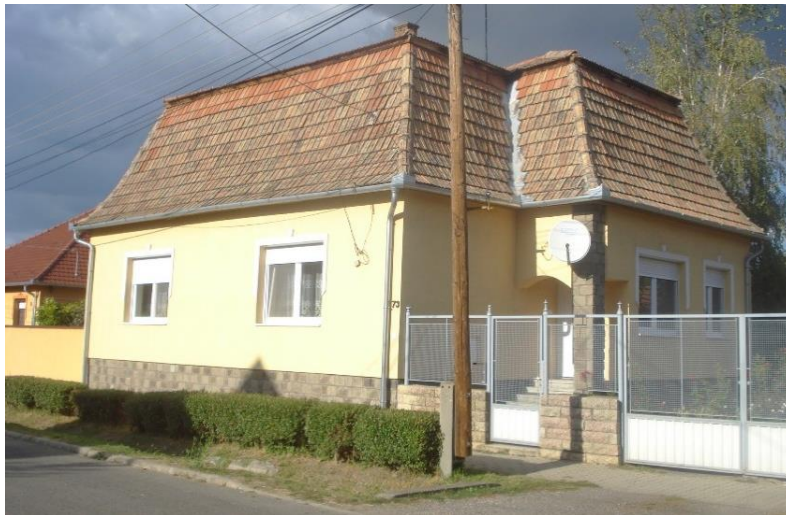
36. **Téglás utca 73.** hrsz.: 1077 lakóház. Épült a XX. század első harmadában.

Indoklás: Algyőn szokatlan a manzárdtető, de a maga nemében hangulatos ez a polgári jelleget mutató lakóépület. Nyílászáróit átépítették. Jó állapotú.

Javaslat: Az eredeti nyílászárókat, színeket és esetleges homlokzatzsítést érdemes megkutatni és visszaállítani.

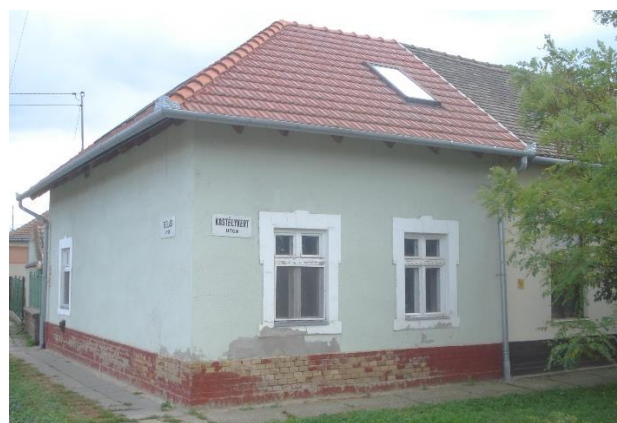
37. **Téglás utca 94. – Kastélykert utca** hrsz.: 1602 lakóház. Épült a XX. század első harmadában.

Indoklás: Sarokház, eredetileg 4 db, vakolatdísszel keretezett ablakkal, a nyugati részt átépítették. A keleti rész a 2008-as képen még az eredeti állapothoz közelebb állt, a színezés, a téglalábazat, a szép cserépfedés szerencsésen fennmaradt. A mostani állapotban festett a lábazat, a festék (valószínűleg műanyagfesték) lezárta a felület párolgását, vizesedés, tászkásodás látható a homlokzaton. Az ablakok azonban megmaradtak, az épület visszanyerheti hangulatos, arányos megjelenését.

Javaslat: A eredeti állapot visszaállítása (lábazat, tetőfedés, színek) mind a nyugati, mind a keleti épületrészen. Felújítást igényel a ház.
